**DOKUMENTÁCIA OBNOVY FASÁD, OKIEN A VSTUPNÝCH DVERÍ KAPLNKY BOŽIEHO  
HROBU NA VRCHOLE KALVÁRIE V NITRE**

**NITRA 2022**

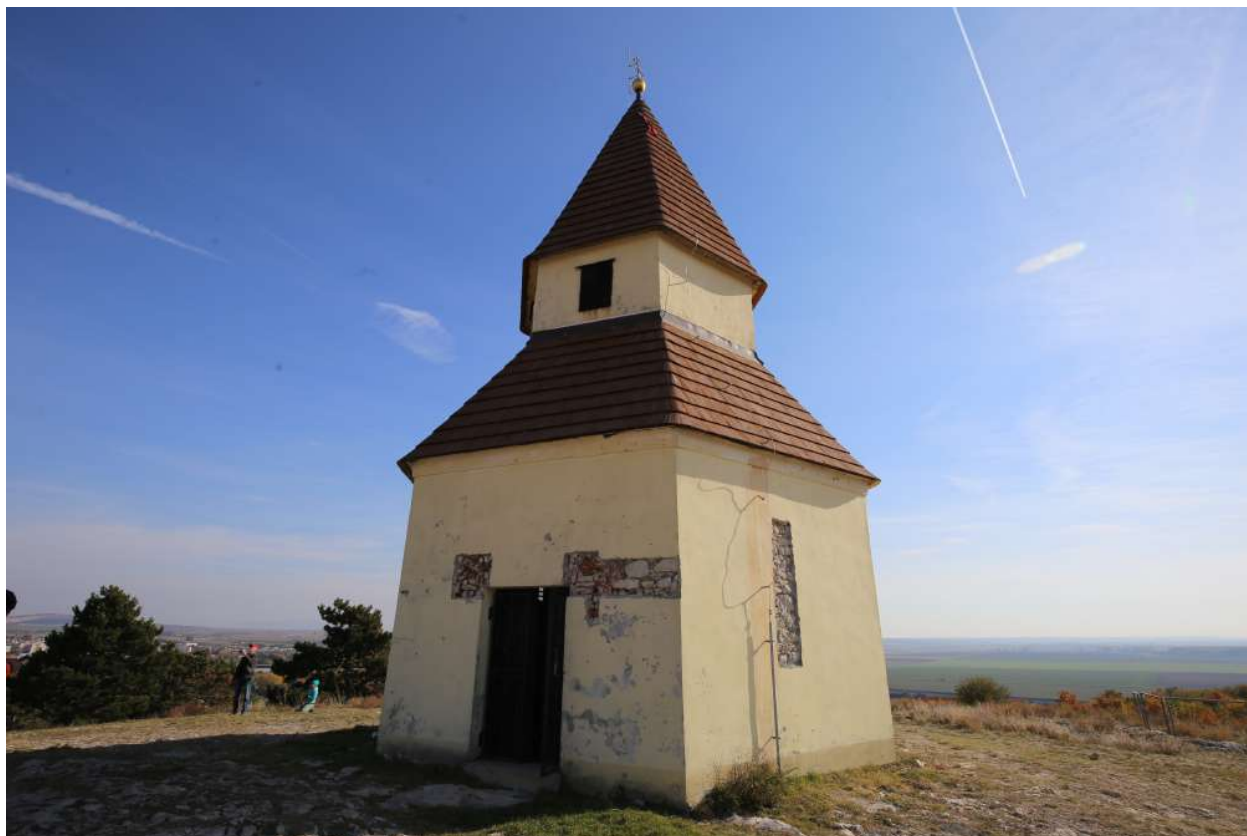
001 celok, stav pred obnovou

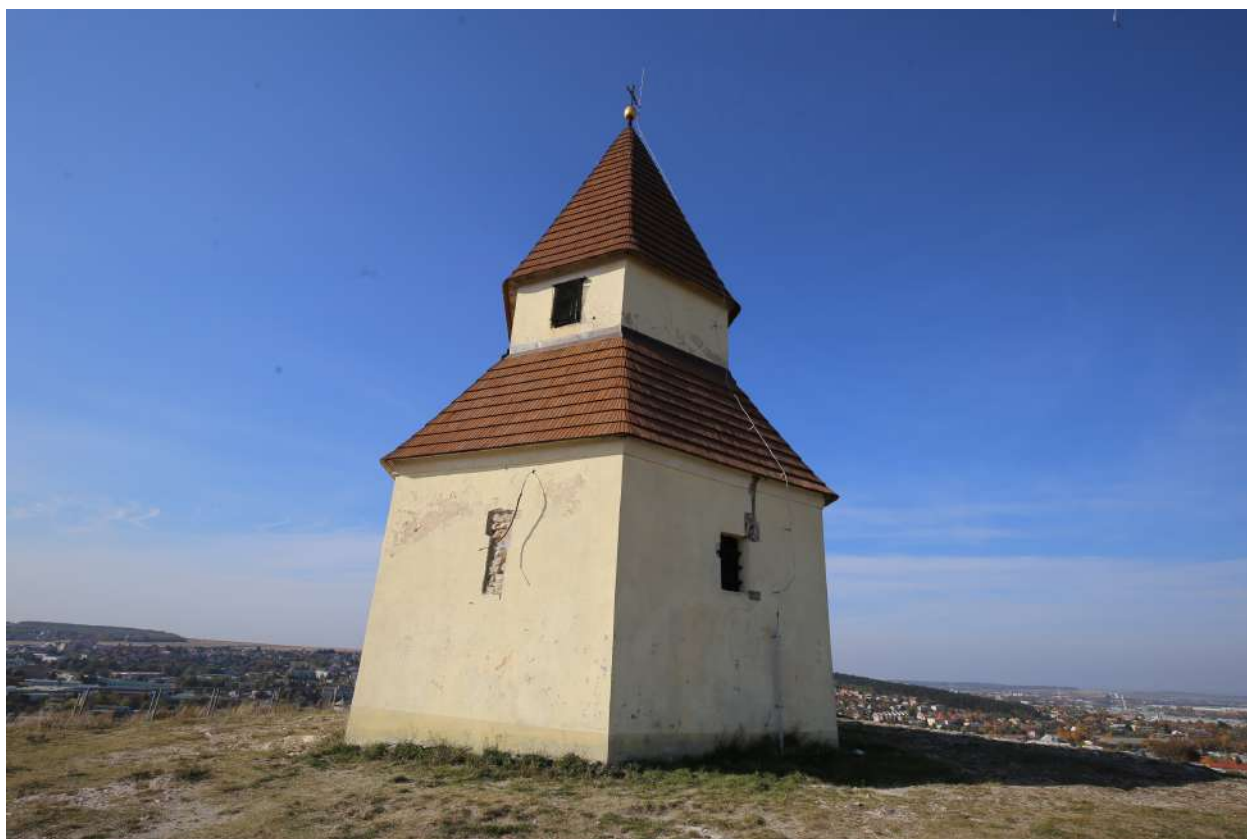
002 celok, stav pred obnovou

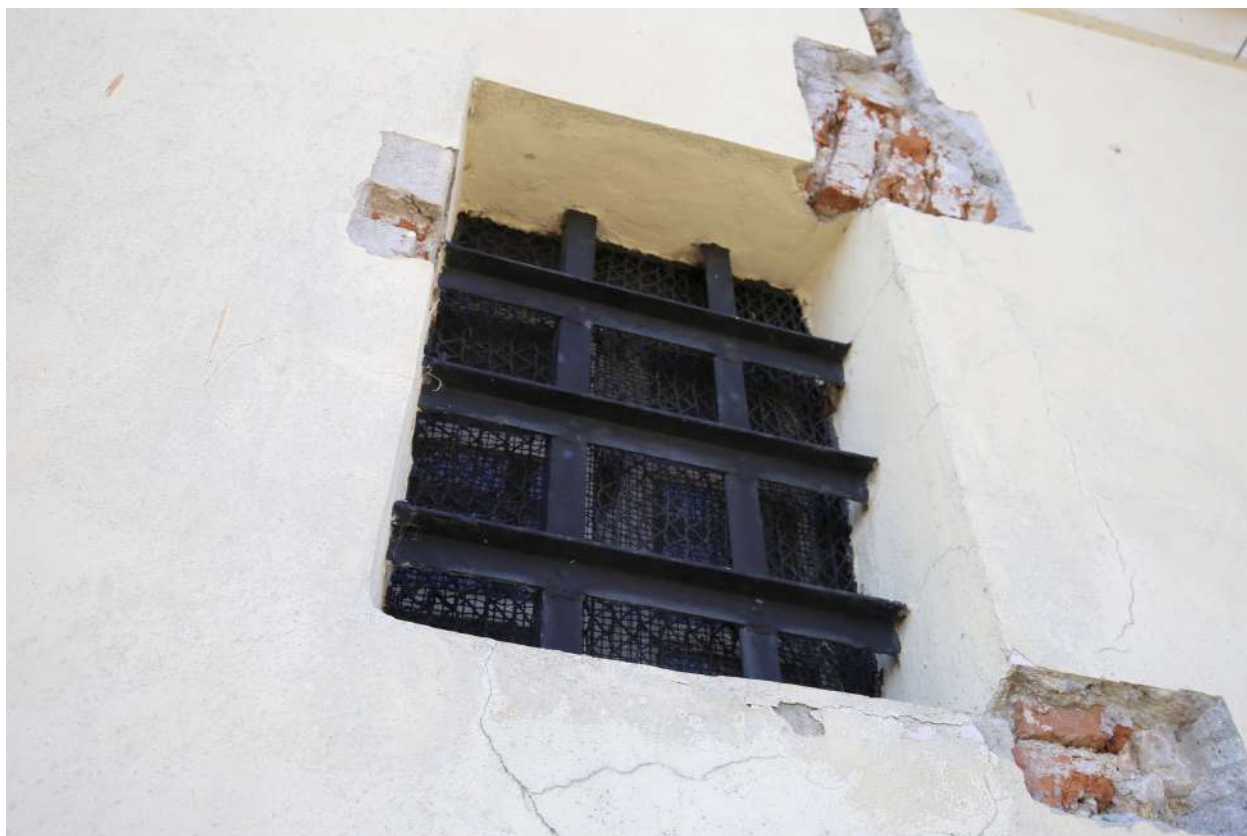
003 mladšia mreža v okne, nevhodný doplnok dehonestujúci celkový výraz kaplnky

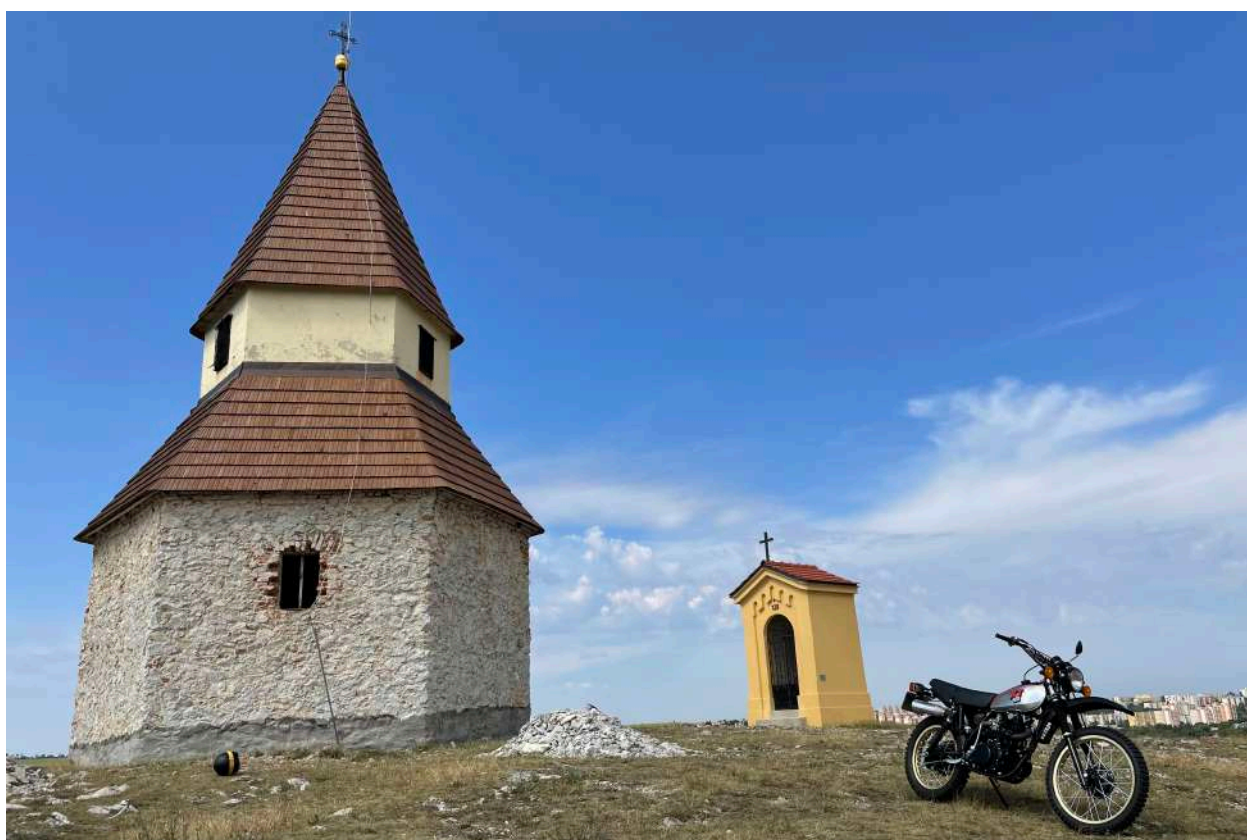
004 stav muriva po odstránení omietok v spodnej časti kaplnky

mechanicky boli odstránené poškodené a nevhodné cementové omietky z povrchu celého plášťa kaplnky Božieho hrobu.

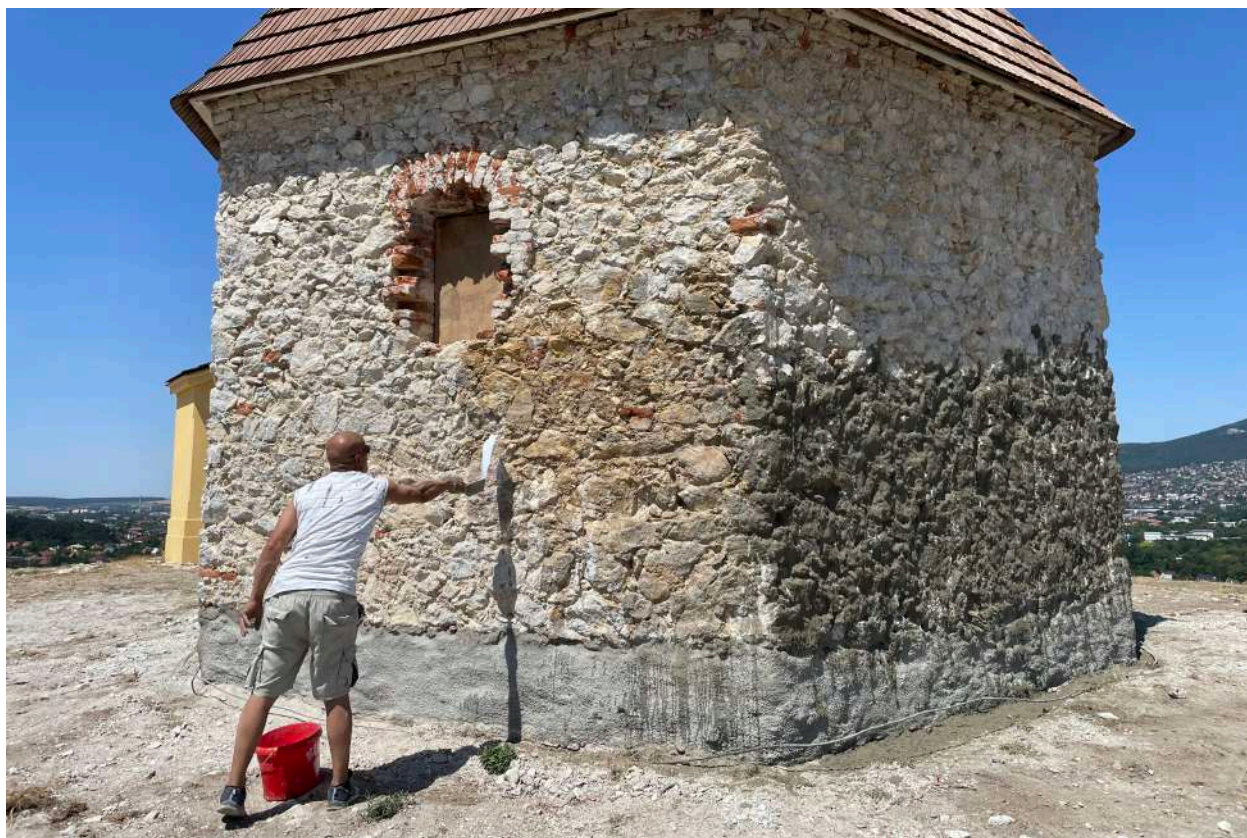
005 vlhčenie muriva a následná aplikácia špricu pre lepšiu súdržnosť nových omietok s podkladom

omietkové vrstvy boli aplikované po prešpicovaní povrchu. Použité boli trasovo-vápenné jadrové omietky. Jadrová omietka bola aplikovaná v hrúbke v rozmedzí 3 - 7cm, nakoľko bolo líce muriva značne deštruované nepriaznivým vplyvom dekády rokov prítomných cementových omietok. Aj z tohto dôvodu bola aplikovaná vo viacerých vrstvách, s cieľom vyrovať plochy fasád do podoby z obdobia 19. storočia. Zrnitosti omietky boli 0–4 mm a 0–2 mm, v závislosti na hĺbke nerovností, použitý materiál bol vrecovaná omietka - Tubag TKP.

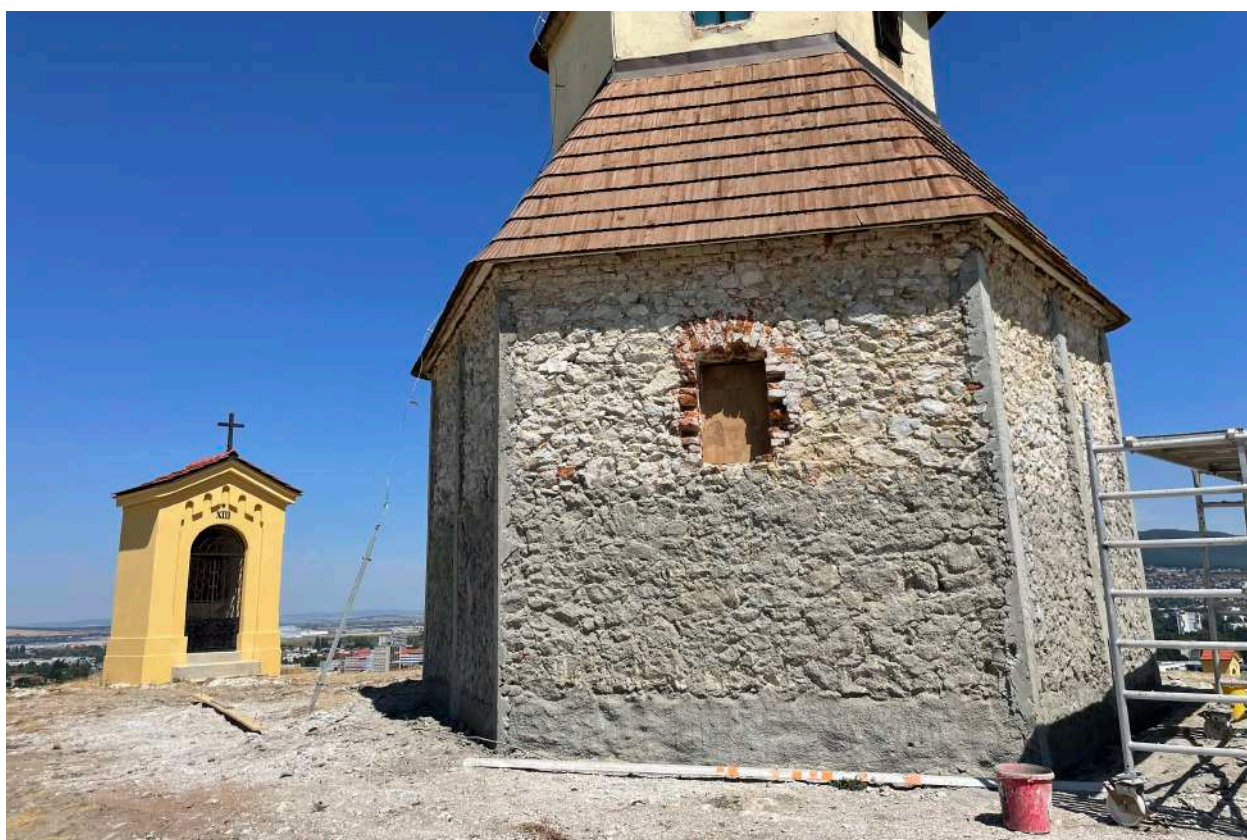
006 realizácia vodítok pre zrovnanie povrchu fasády kaplnky Božieho hrobu

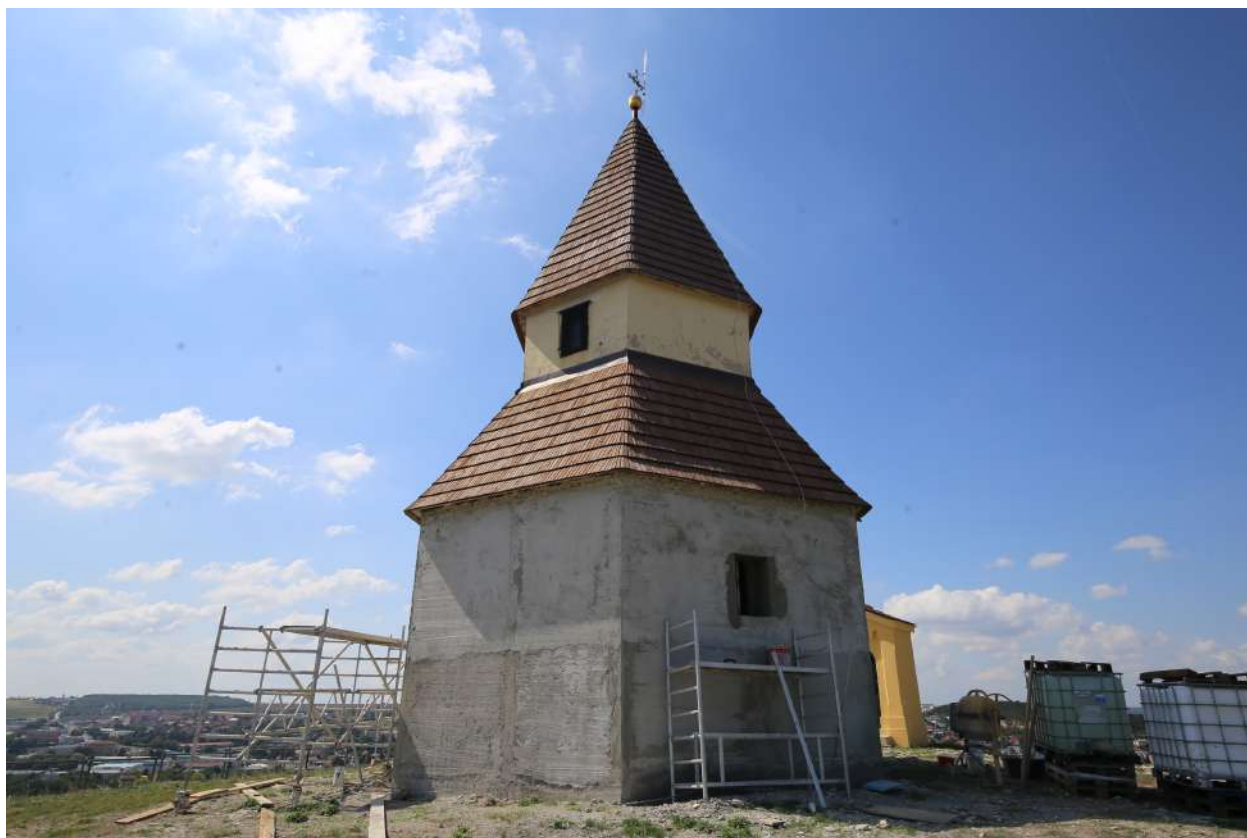
007 postupná aplikácia jadrovej omietky

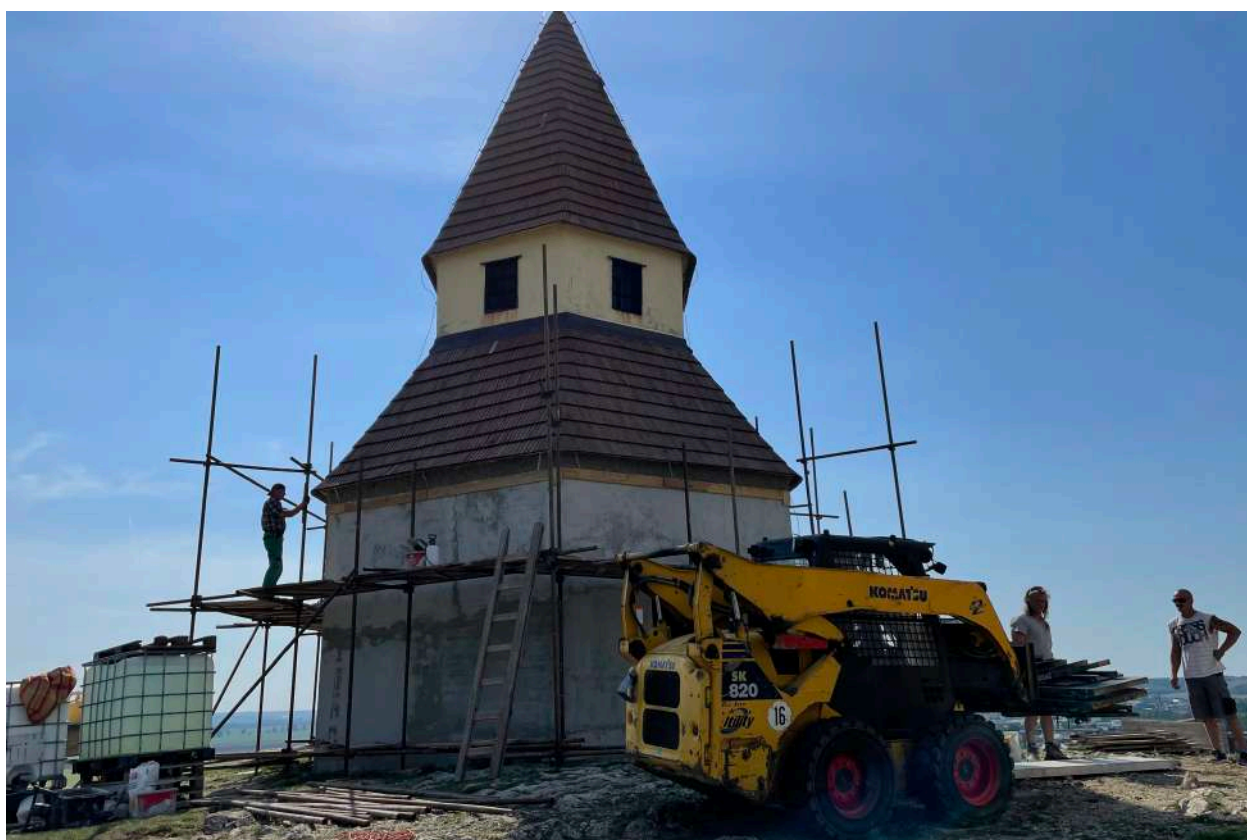
008 osadenie drevených vodítok potrebných pre tvarovanie podstrešnej rímky a transport lešenia na vrchol kalvárie

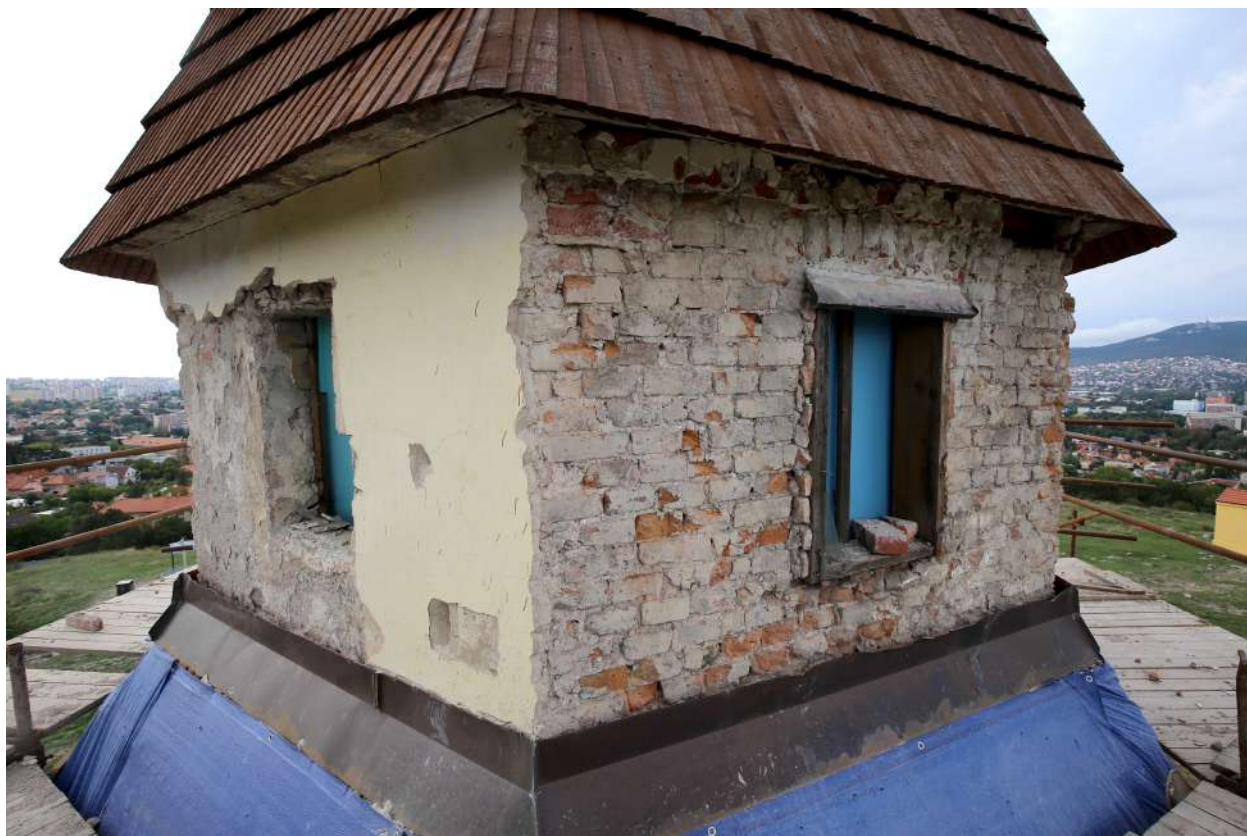
009 postupné odstraňovanie nevhodných omietok z plášťa laterny

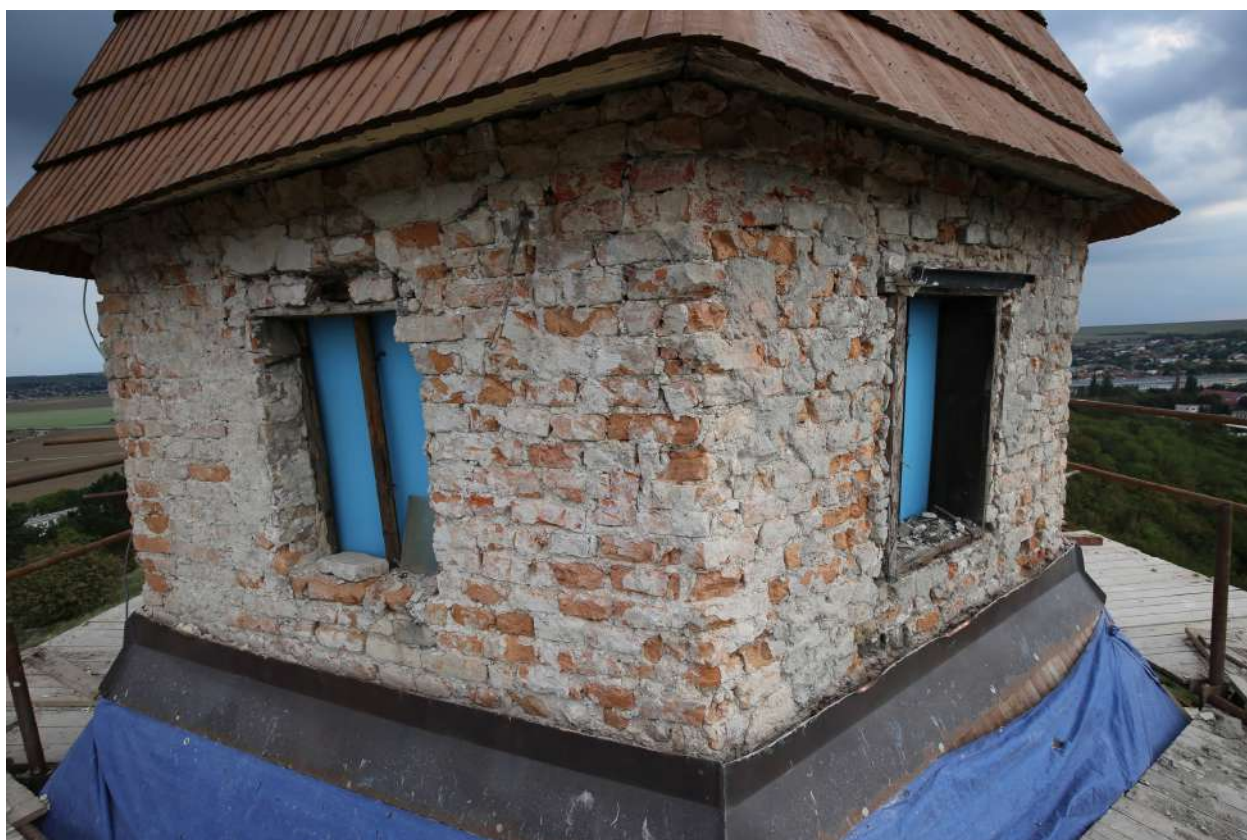
010 stav muriva laterny po odstránení cementových omietok

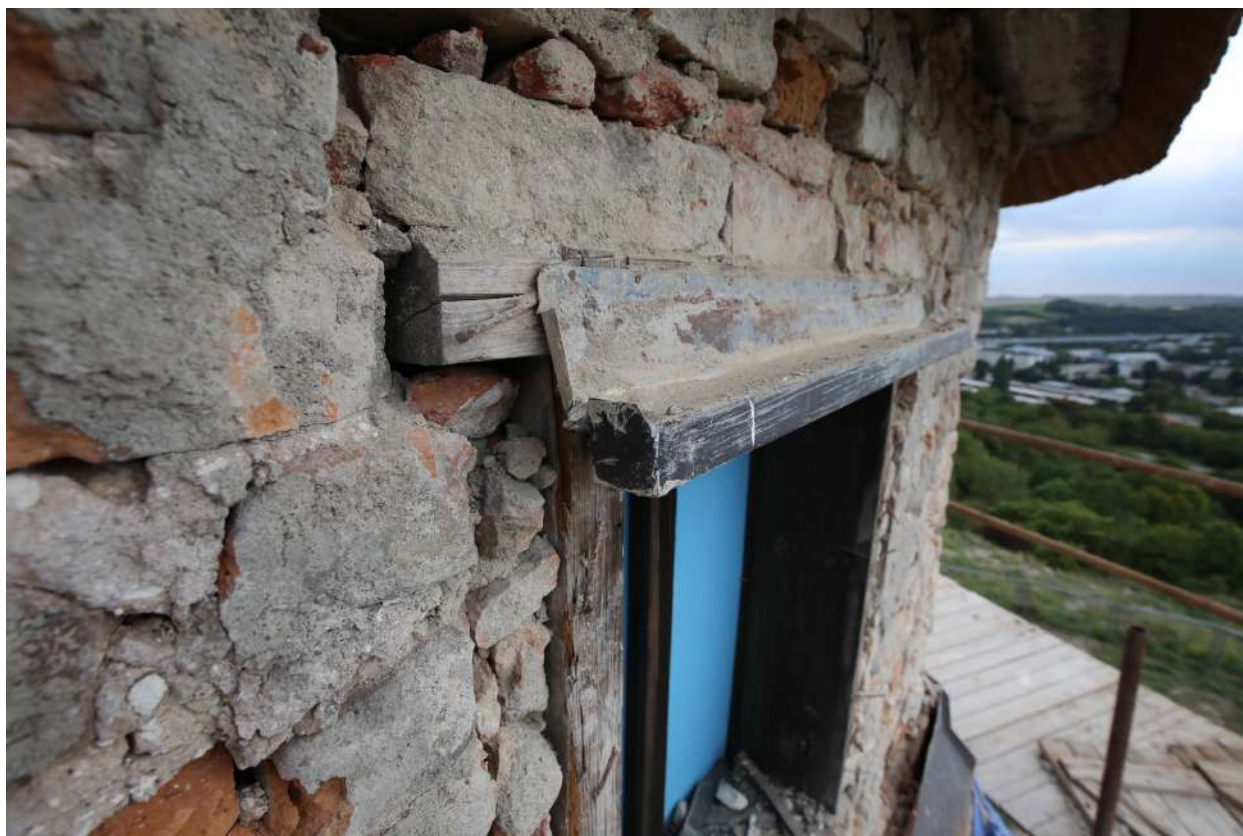
011 detail muriva laterny po odstránení cementových omietok

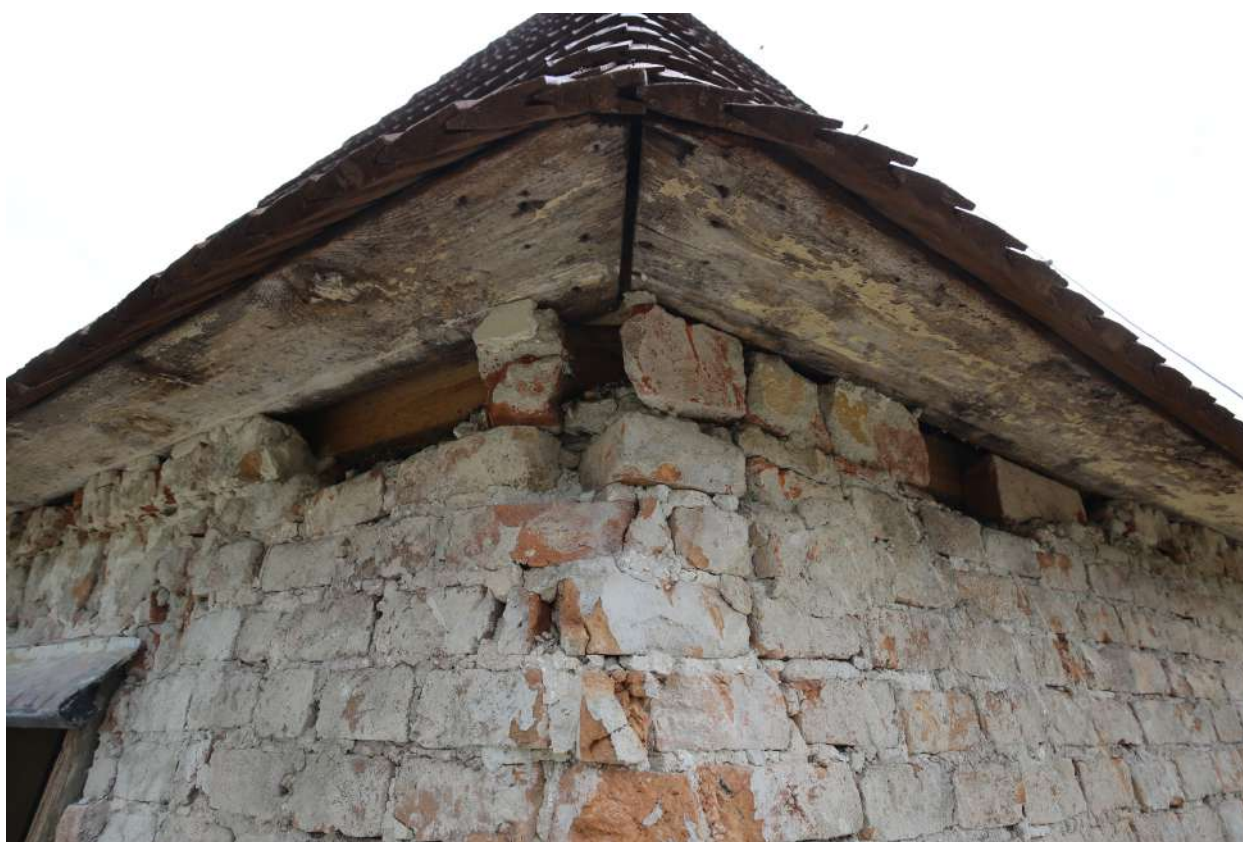
012 detail rozrušenej koruny muriva laterny po odstránení cementových omietok

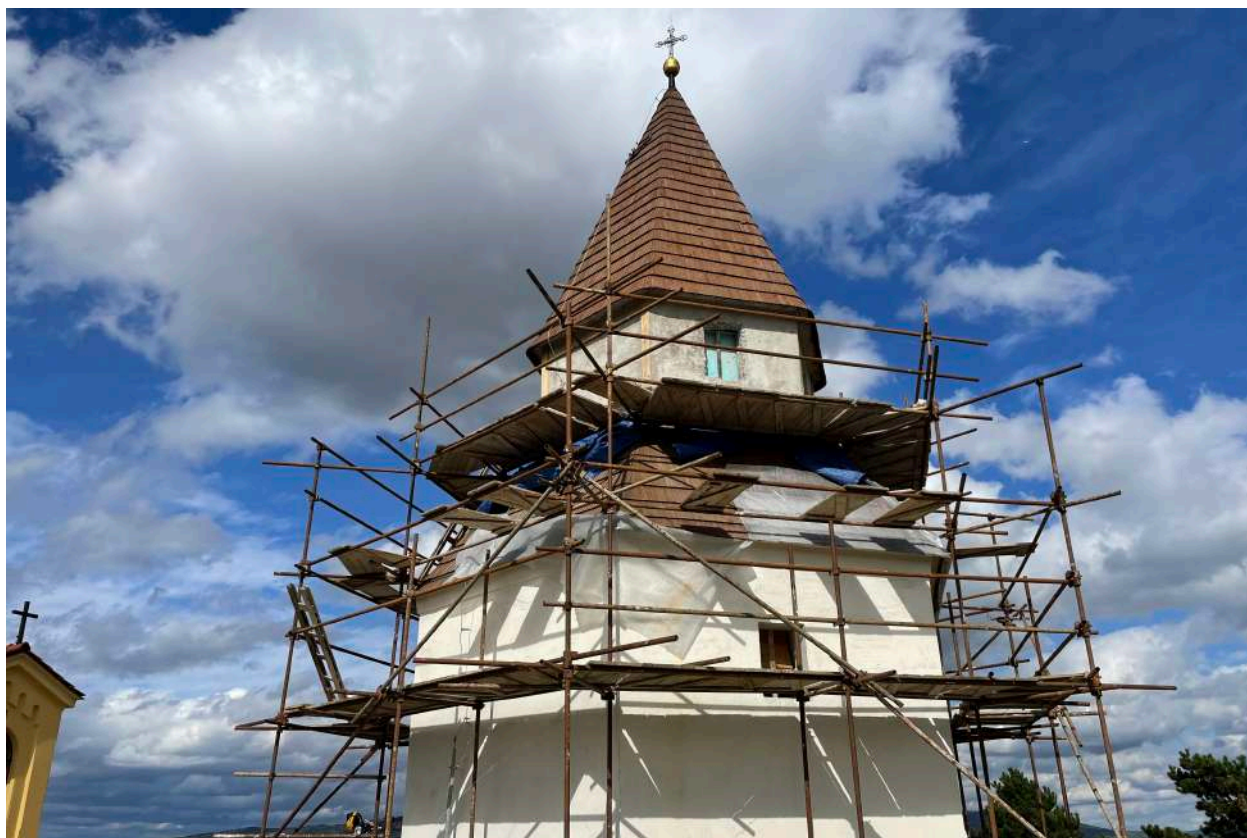
013 aplikácia finálnej vrstvy omietky v spodnej časti kaplnky Božieho hrobu

celoplošná aplikácia finálnej vrstvy omietky bola realizovaná z tenkej omietky na vápennom základe s organickými prísadami (KEIM Universalputz 1,3 mm). Všetky plochy boli po aplikácii tejto omietky jemne zahladené.

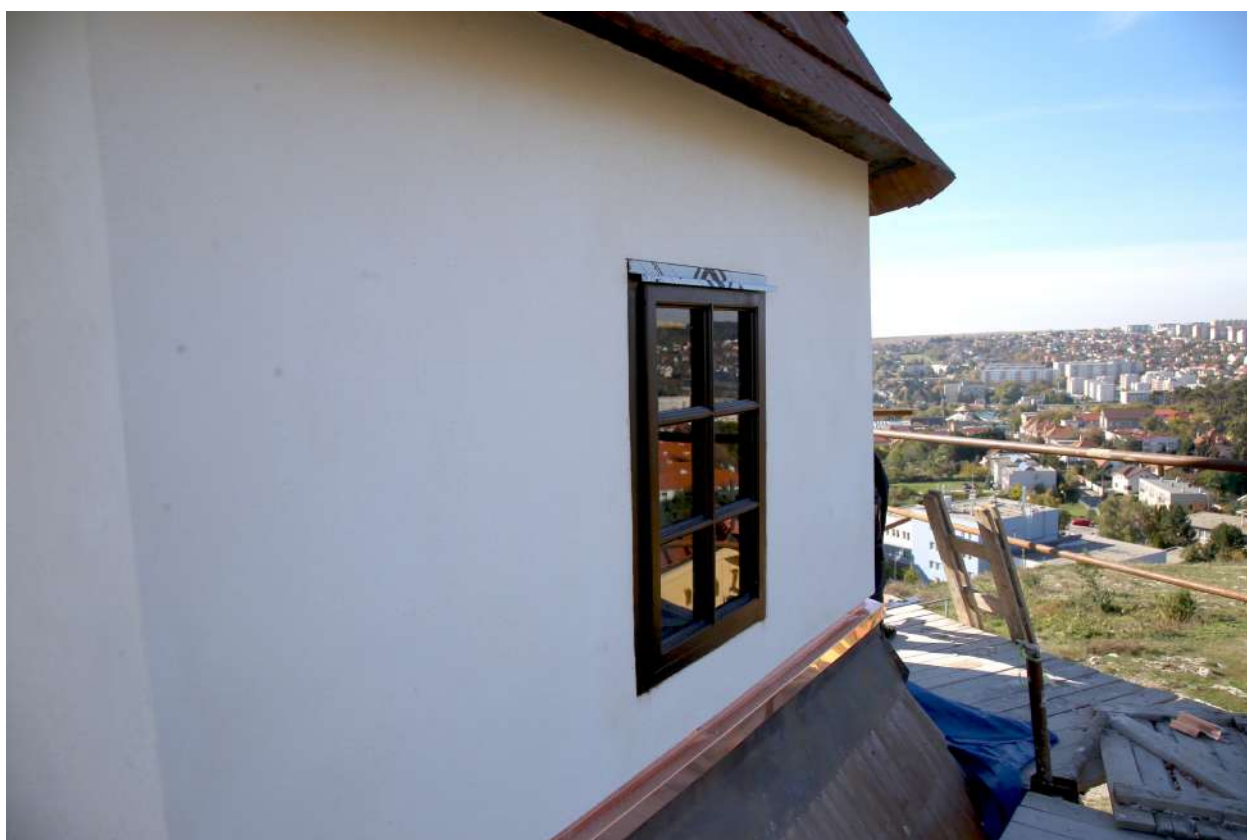
014 detail finálnej omietky a nového okna, stav po úprave a zhodnotení podbitia presahu strechy

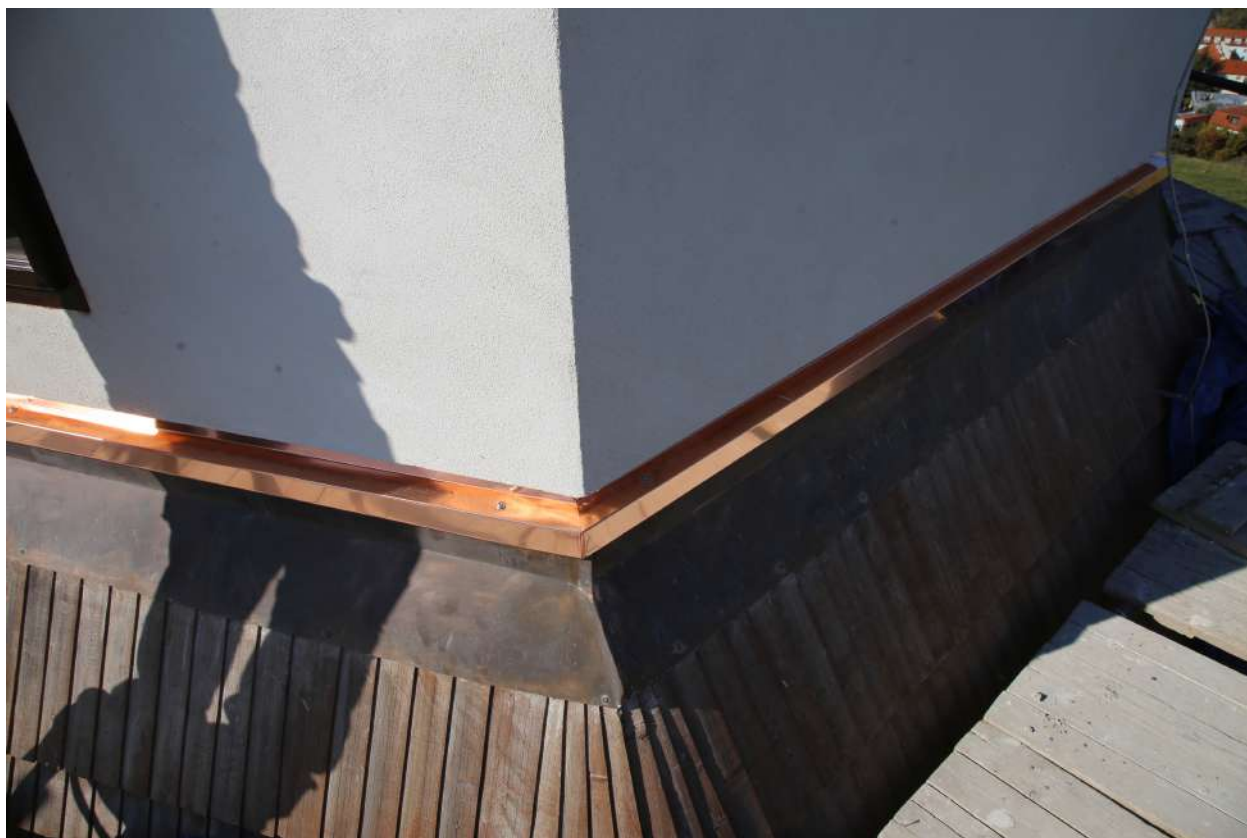
015 detail redukcie nového oplechovania s vyustením na staršiu konštrukciu strechy

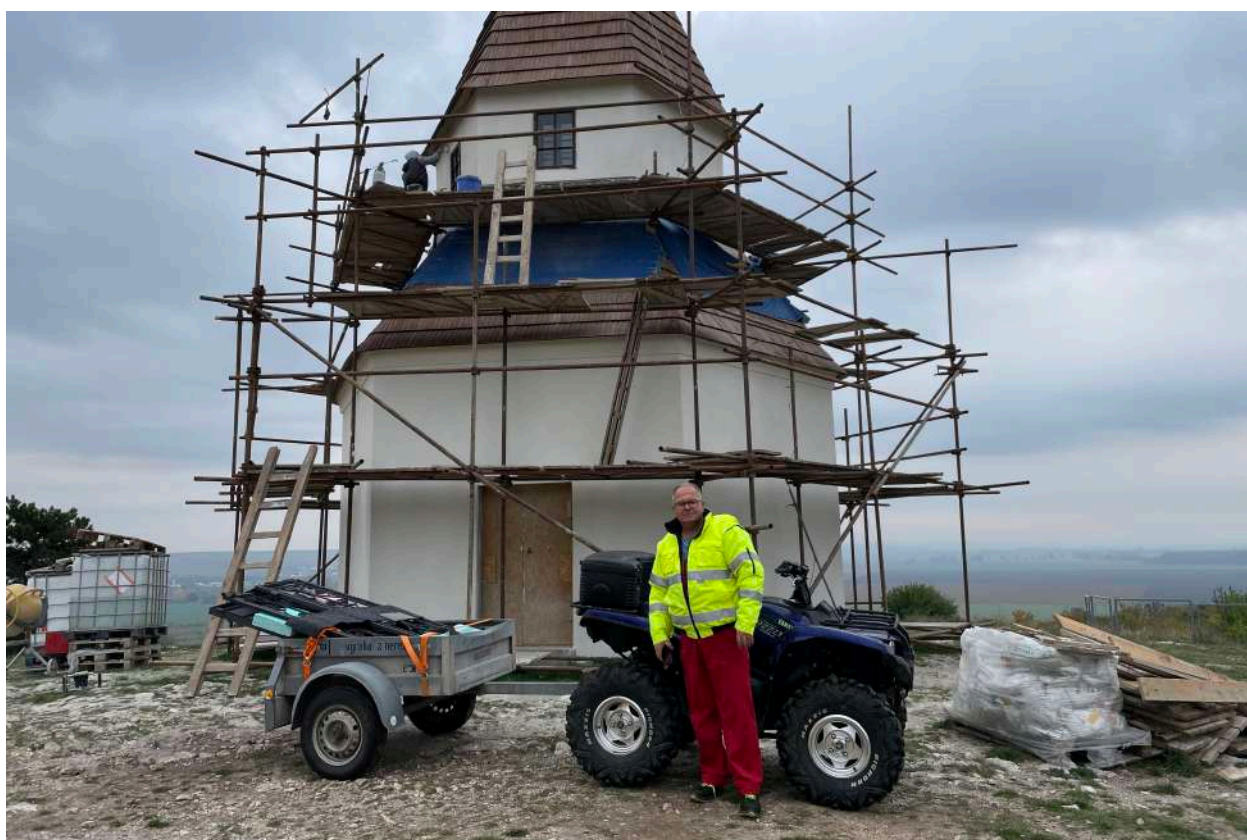
016 transport obnovených vstupných dverí a vstupných mreží

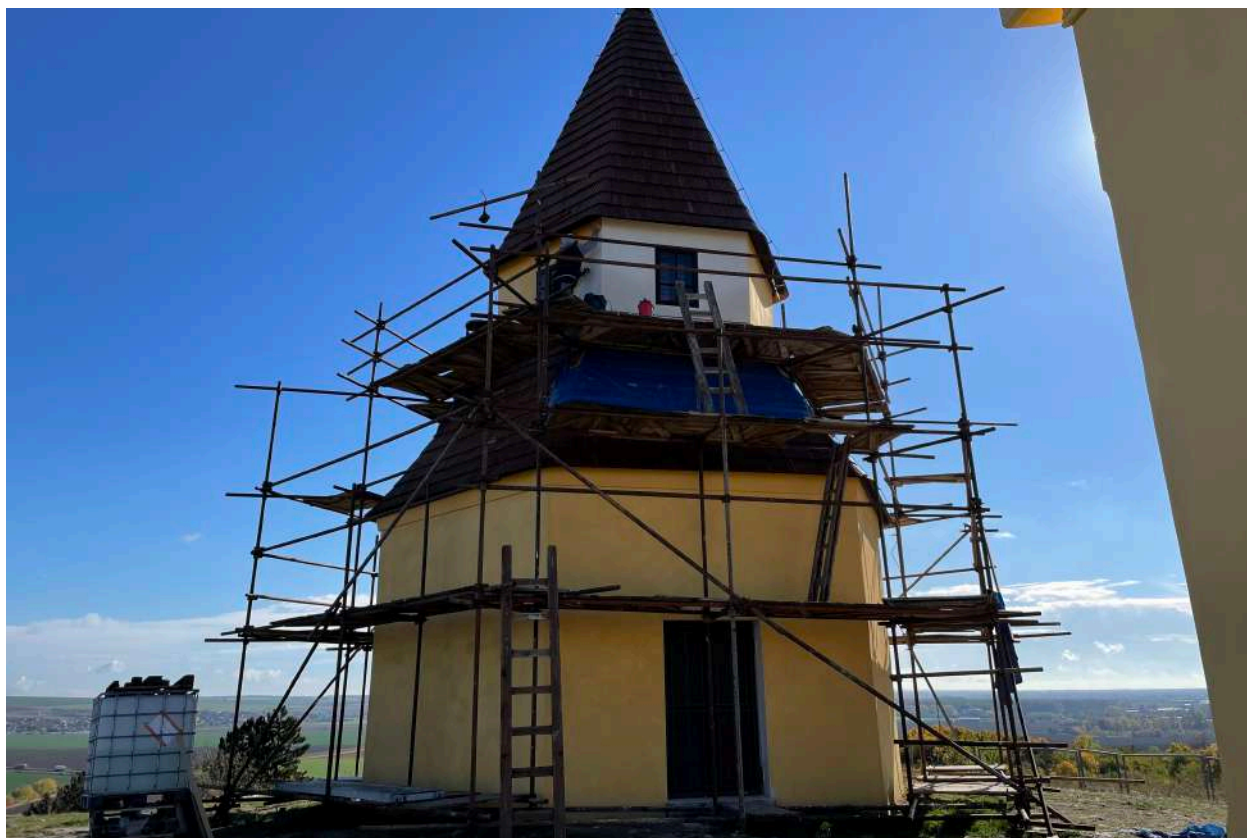
017 aplikácia celoplošného náteru

na vyzretý povrch omietok bol aplikovaný celoplošný náter sol-silikátovej farby v odtieni 9051 - podľa vzorkovníka KEIM. Použitá bola farba KEIM soldalit arte riedená fixatívom Soldalit fixativ. Náter bol realizovaný maliarskymi štetkami krúživými pohybmi, s cieľom dosiahnuť miernu vybráciu farebnosti.

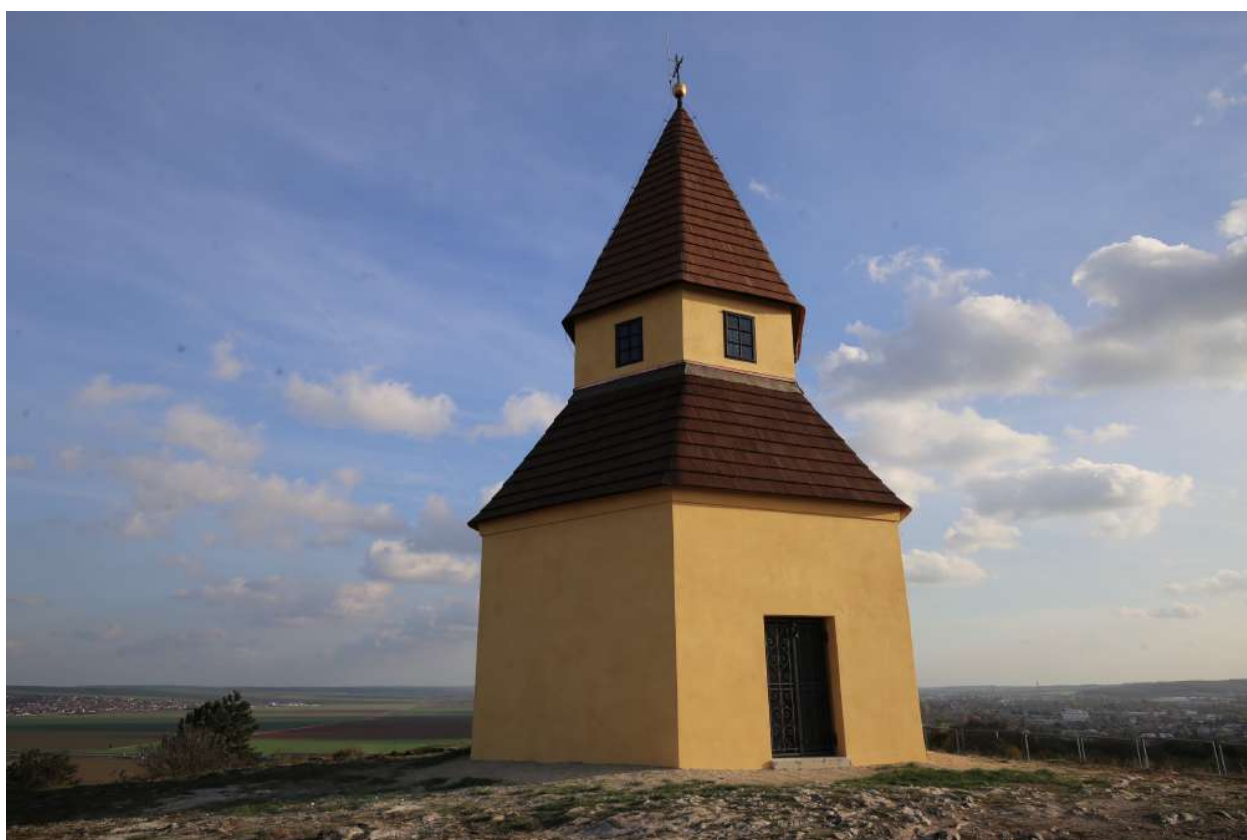
018 celok, stav po obnove

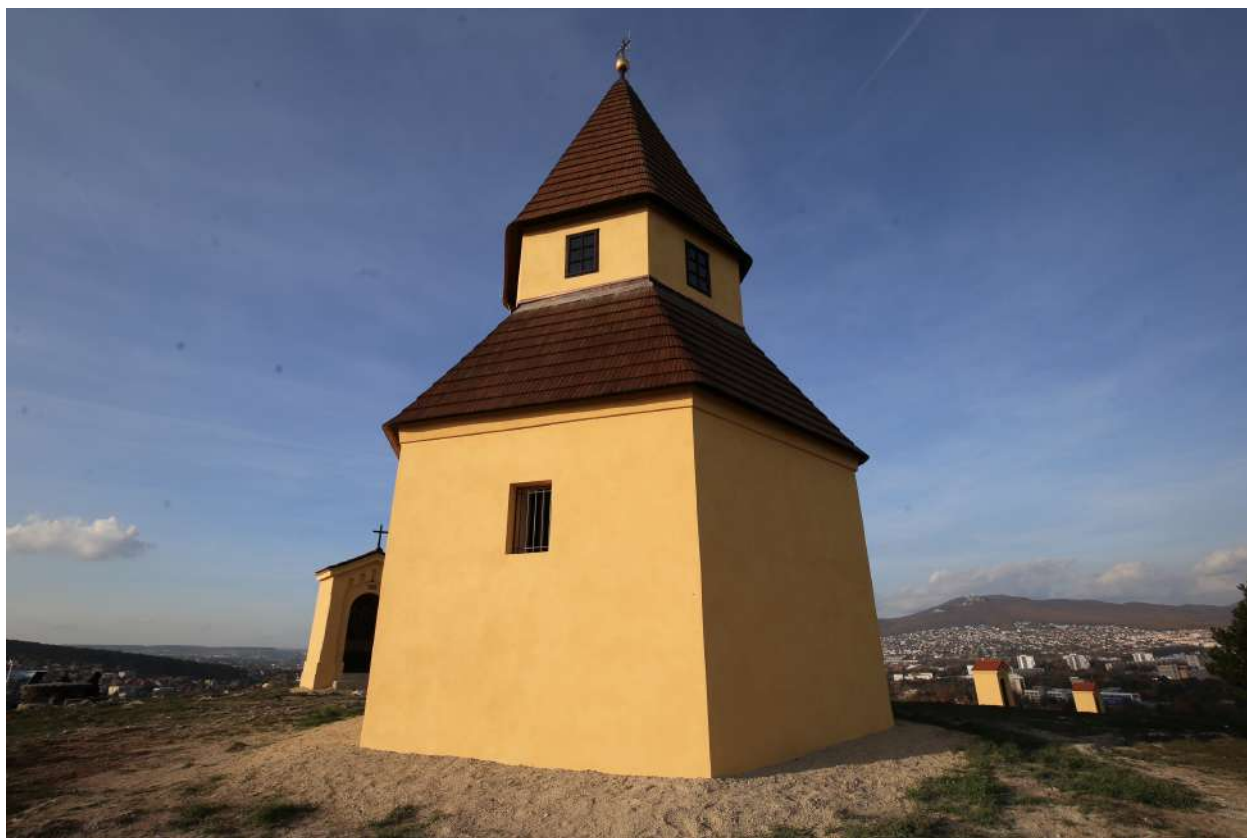
019 celok, stav po obnove

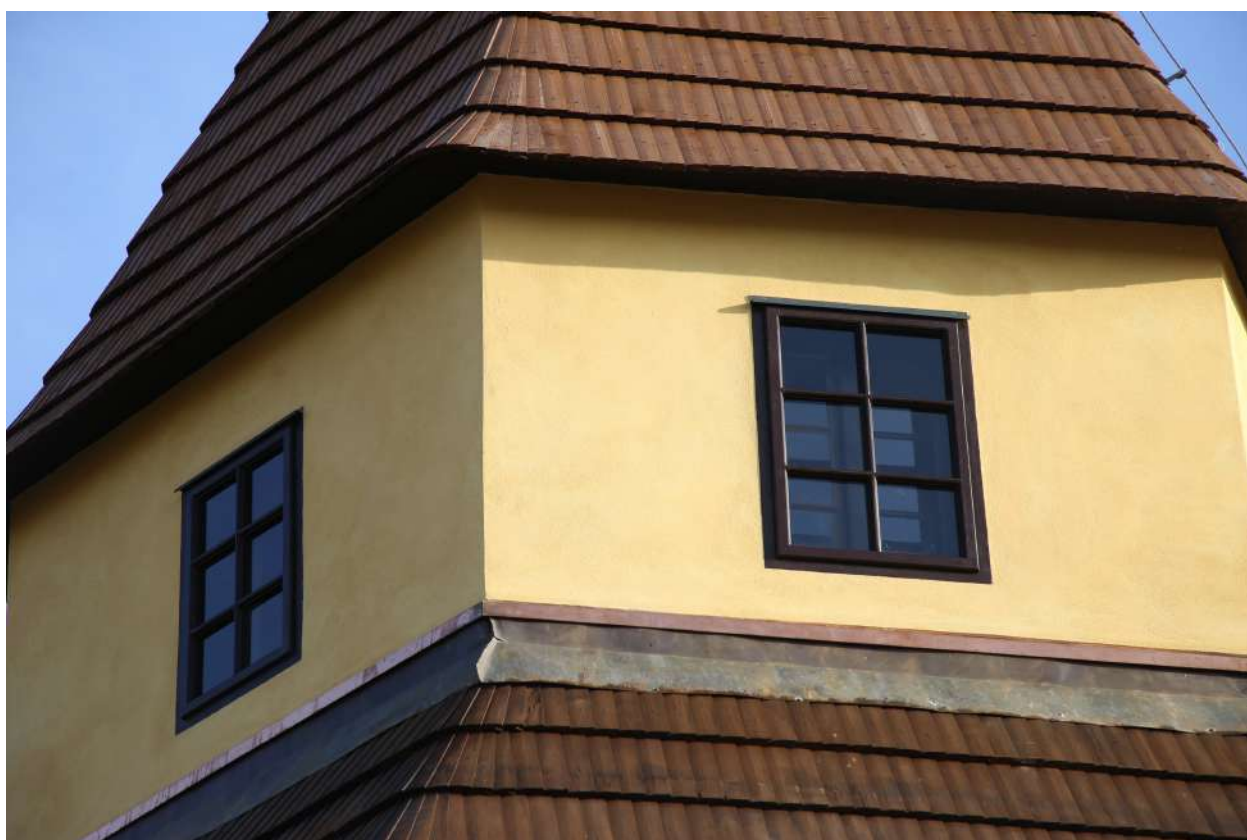
020 detail, stav po obnove

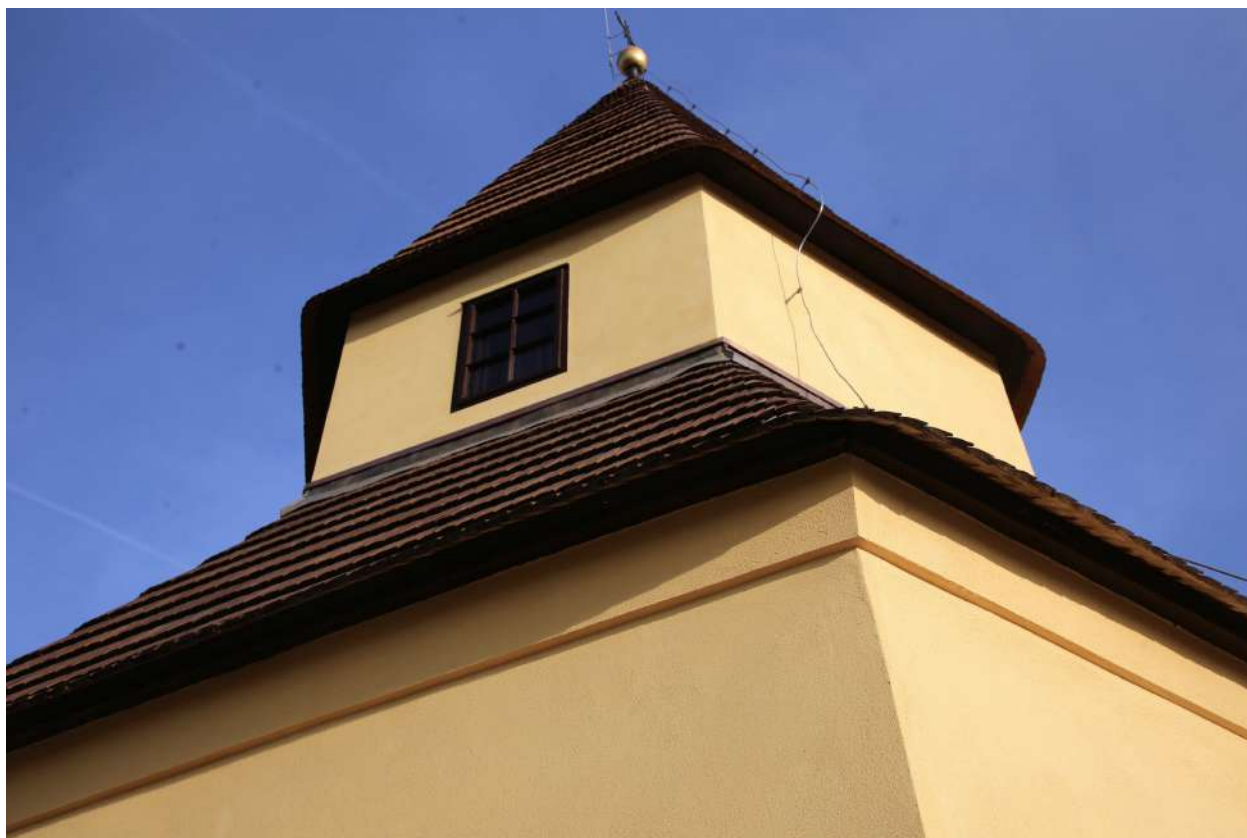
021 detail, stav po obnove
