**DOKUMENTÁCIA OBNOVY FASÁD, OKIEN A VSTUPNÝCH DVERÍ KAPLNKY BOŽIEHO  
HROBU NA VRCHOLE KALVÁRIE V NITRE**

**NITRA 2022**

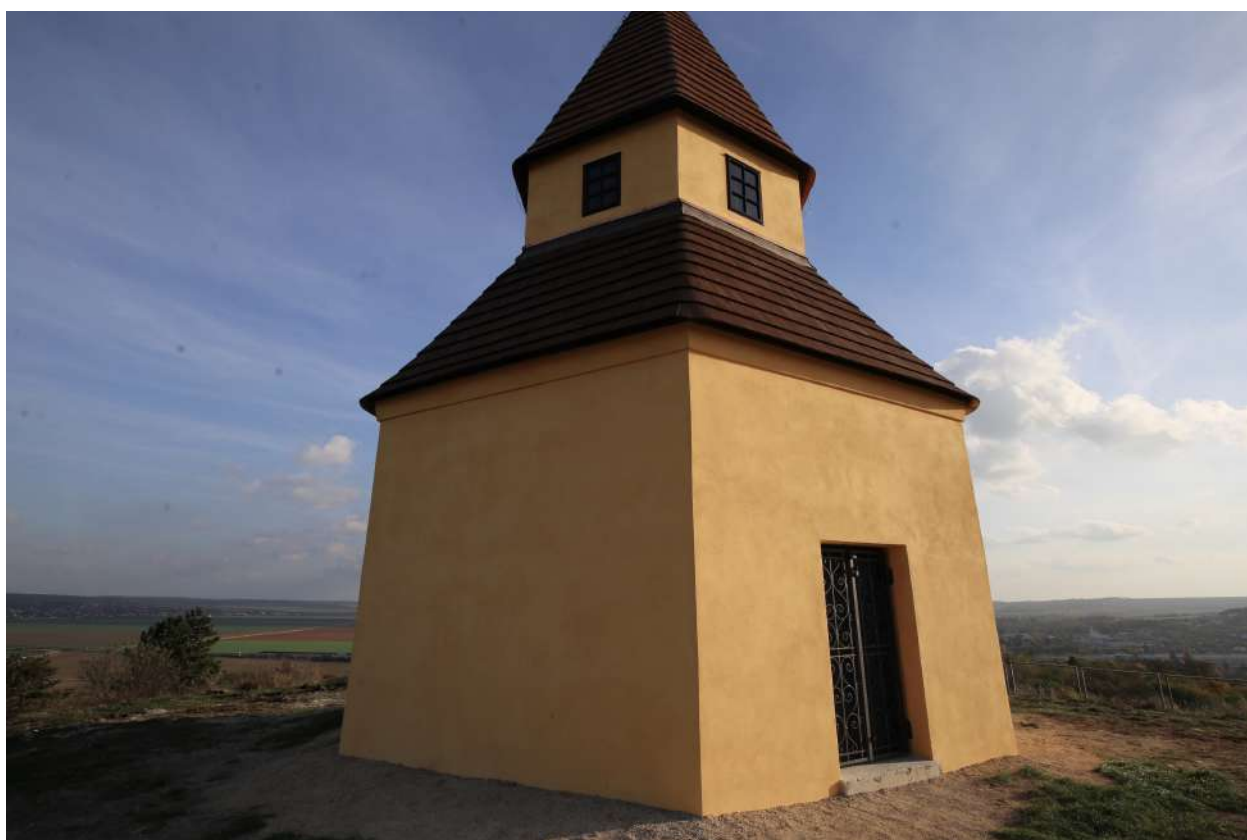
022 celok, stav po obnove

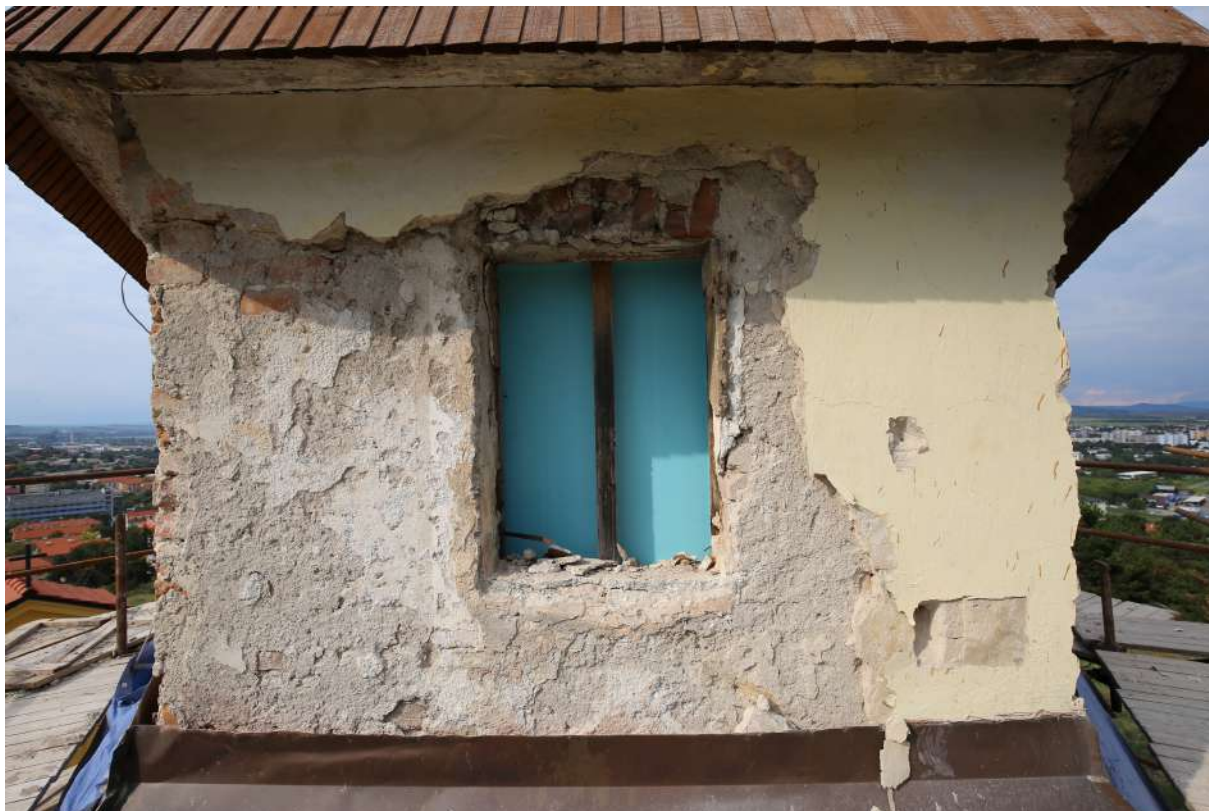
023 stav staršej odkrytej omietky, na fotografii vidno bývalú plastickú pásku lemujúcu okenný otvor

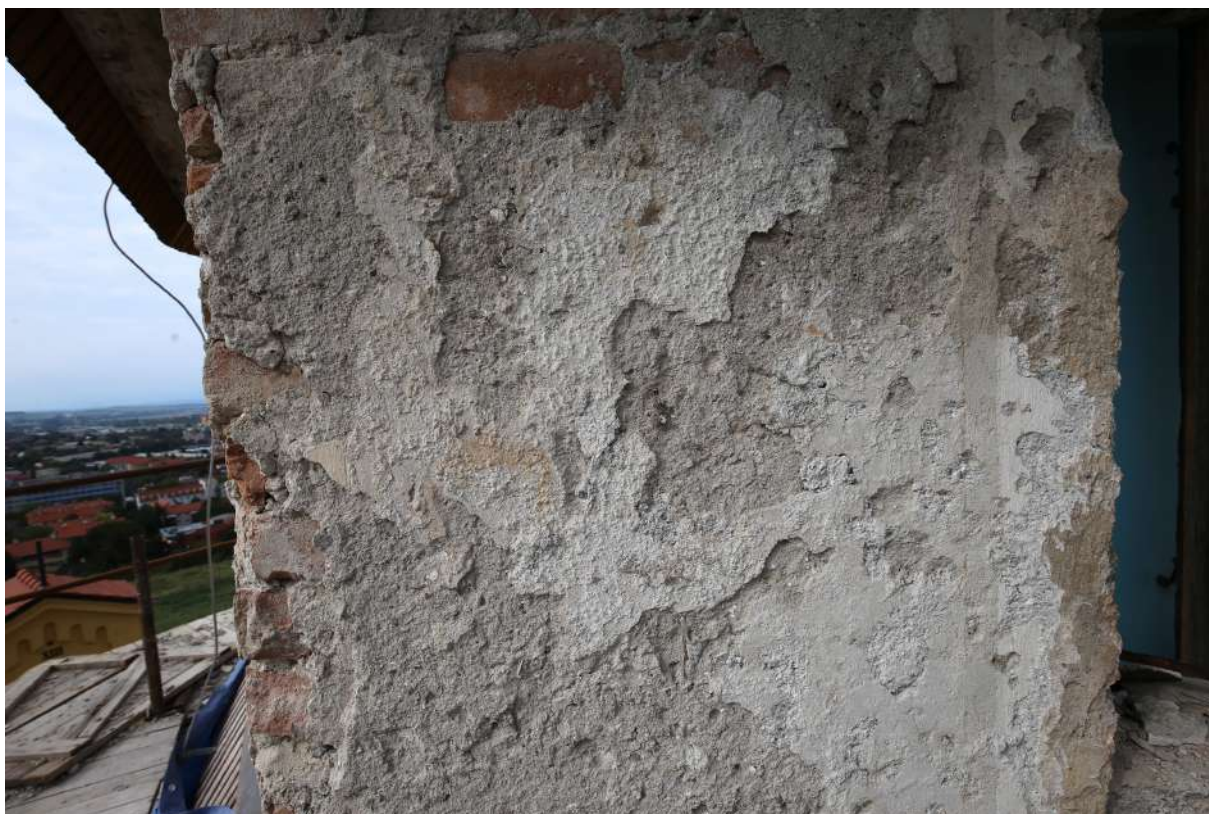
024 bývalá plastická páska lemujúcu okenný otvor zachovaná v odtlačku, tento nález staršej omietkovej úpravy bol zakonzervovaný a prekrytý novou vrstvou omietky

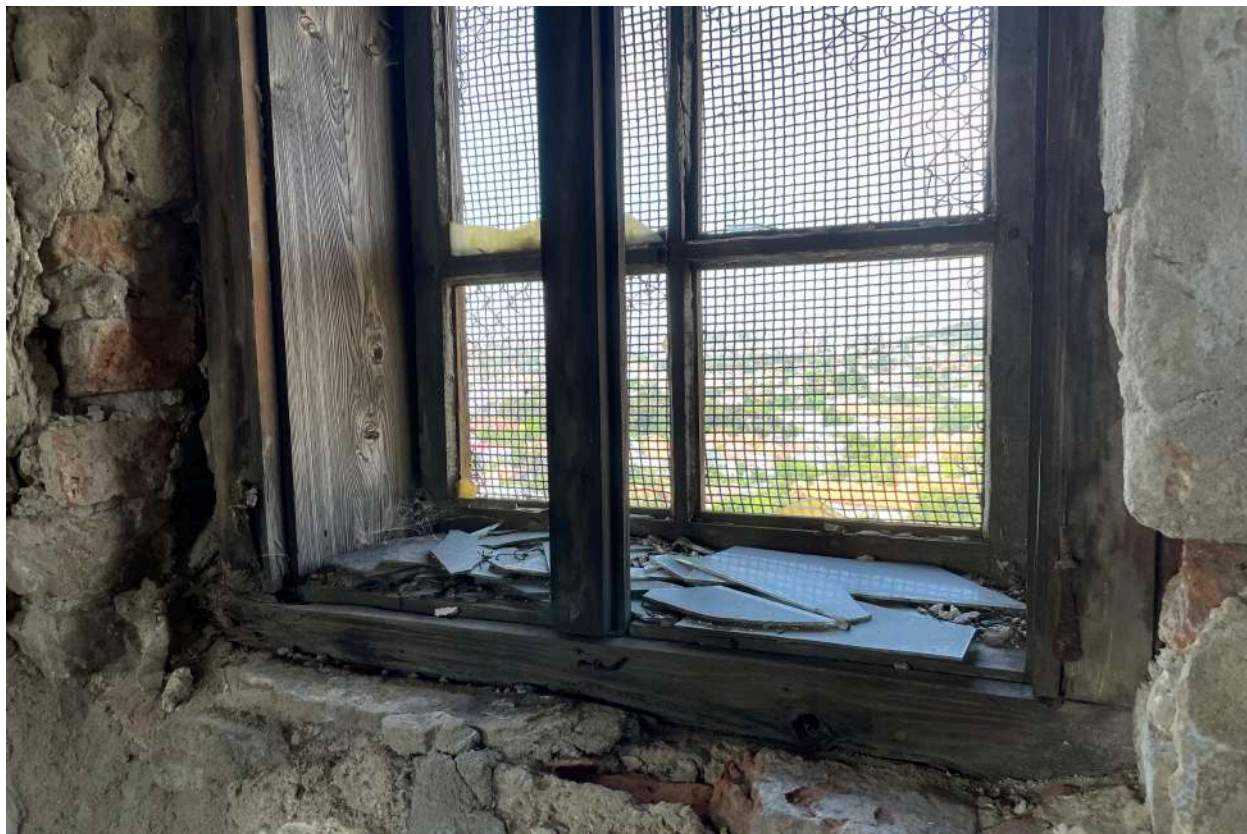
025 nálezový stav okna v laterne

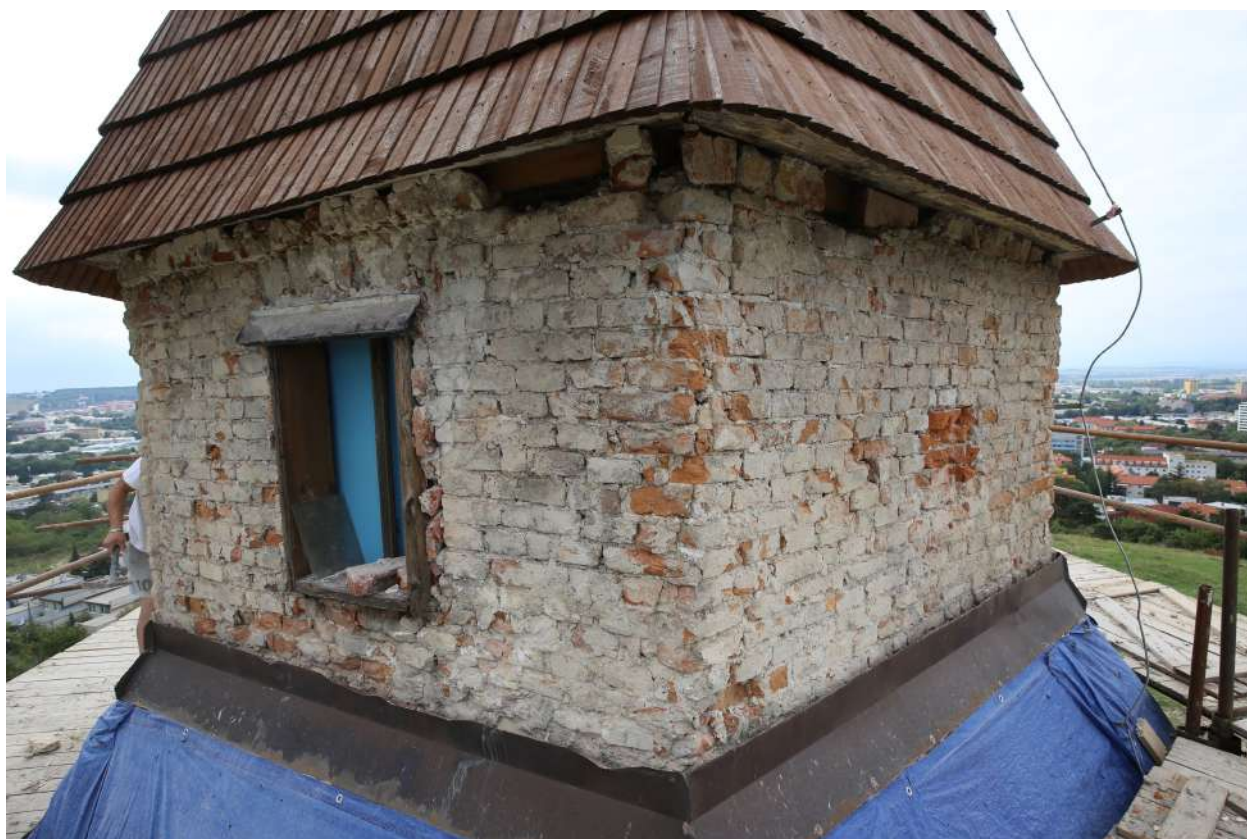
026 stav okna na fasáde po odstránení "bezpečnostnej" siete a omietok z plôch laterny

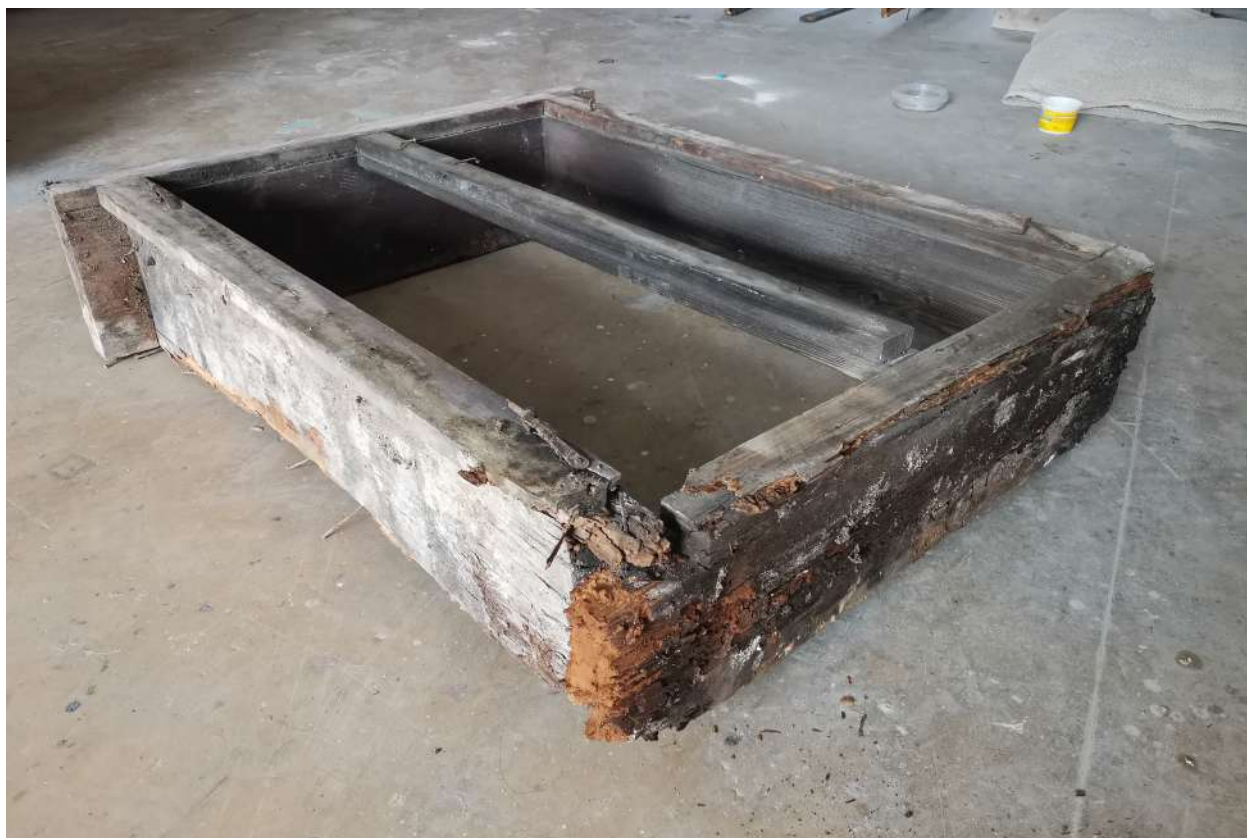
027 stav konštrukcie okna po vyňatí zo steny laterny

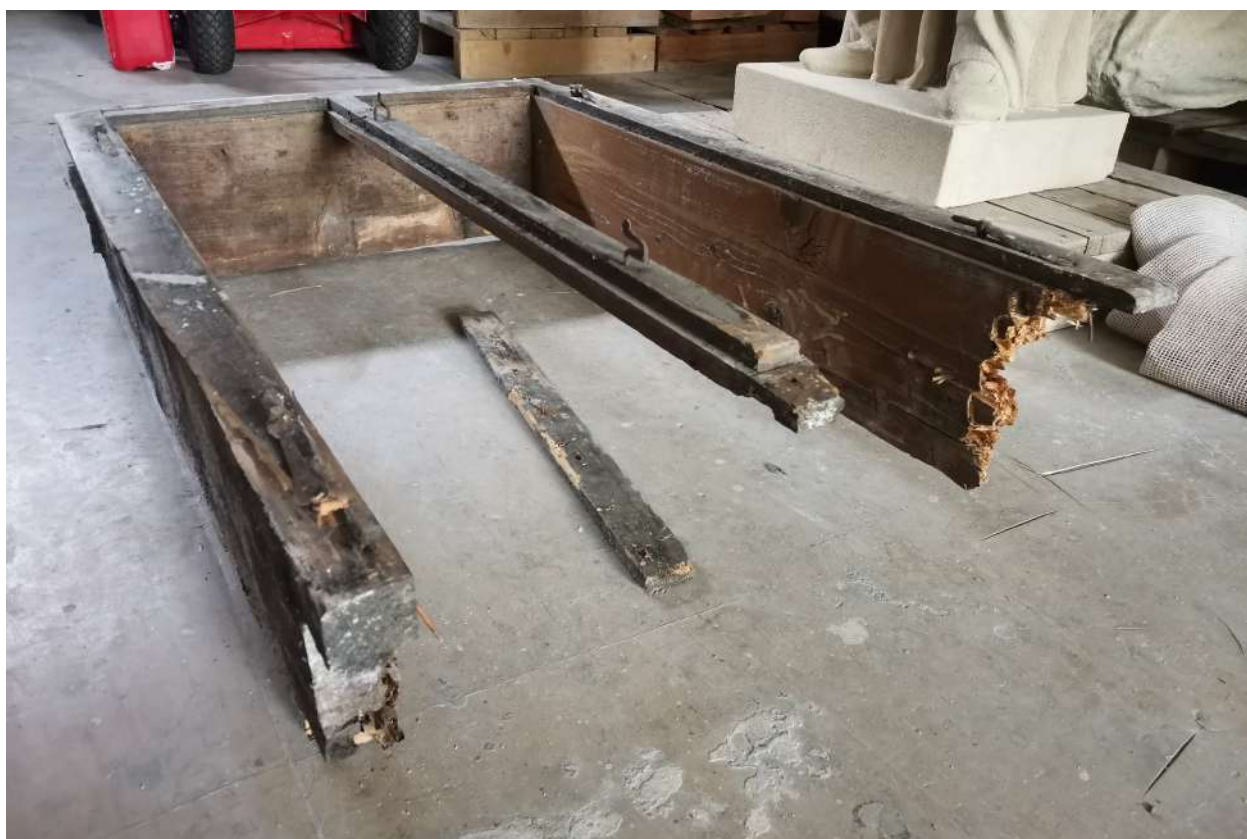
028 stav konštrukcie okna, z ktorého bolo nutné vyhotoviť kópiu

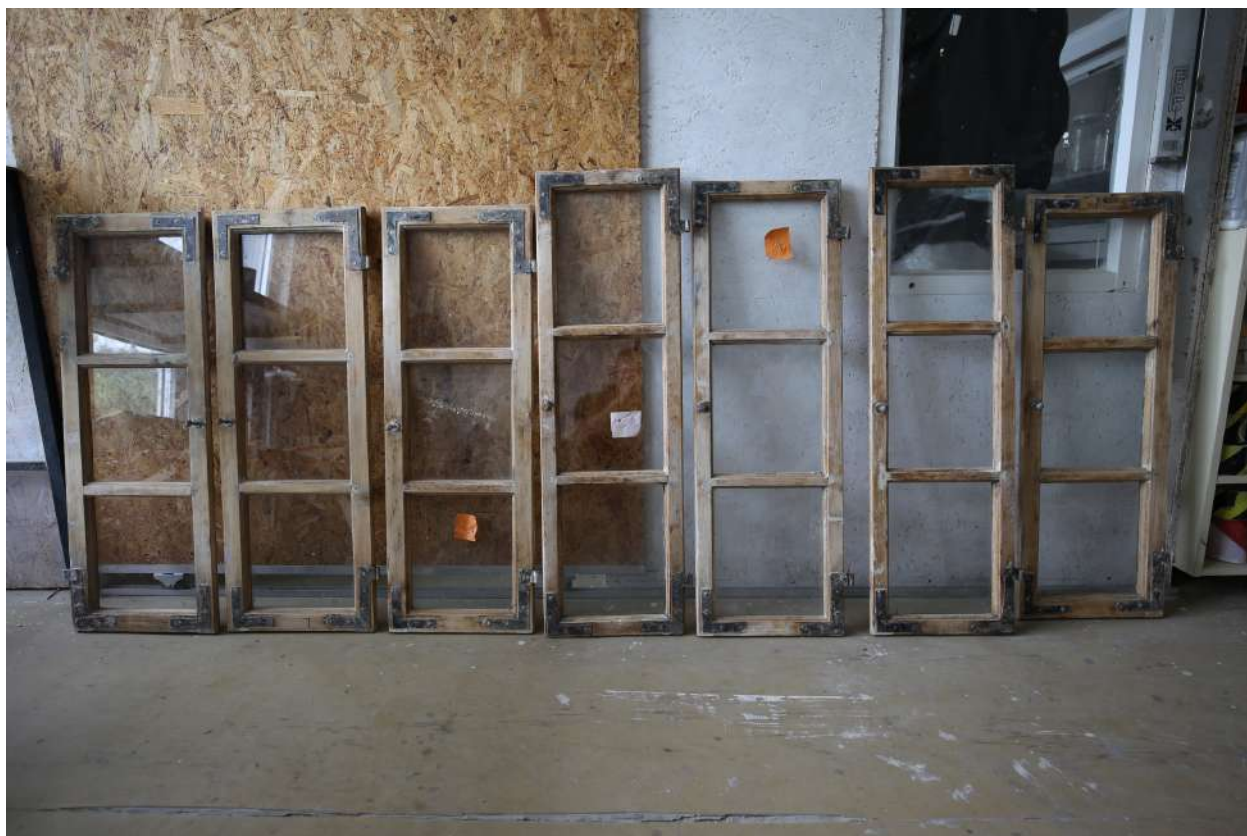
029 stav primárnych okenných krídel po ich očistení od sekundárnych náterov, tmelení a novom zasklení

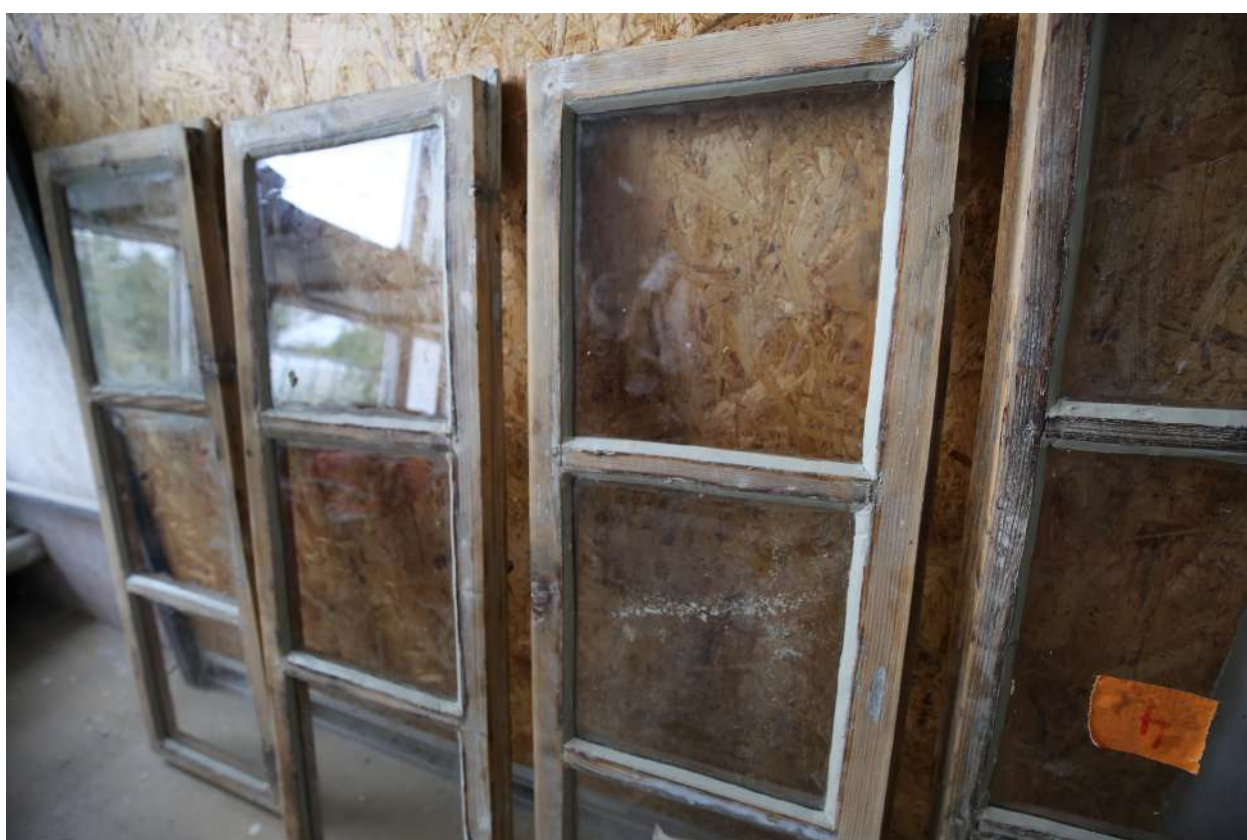
030 primárne okenné krídla po očistení od sekundárnych náterov, tmelení a novom zasklení

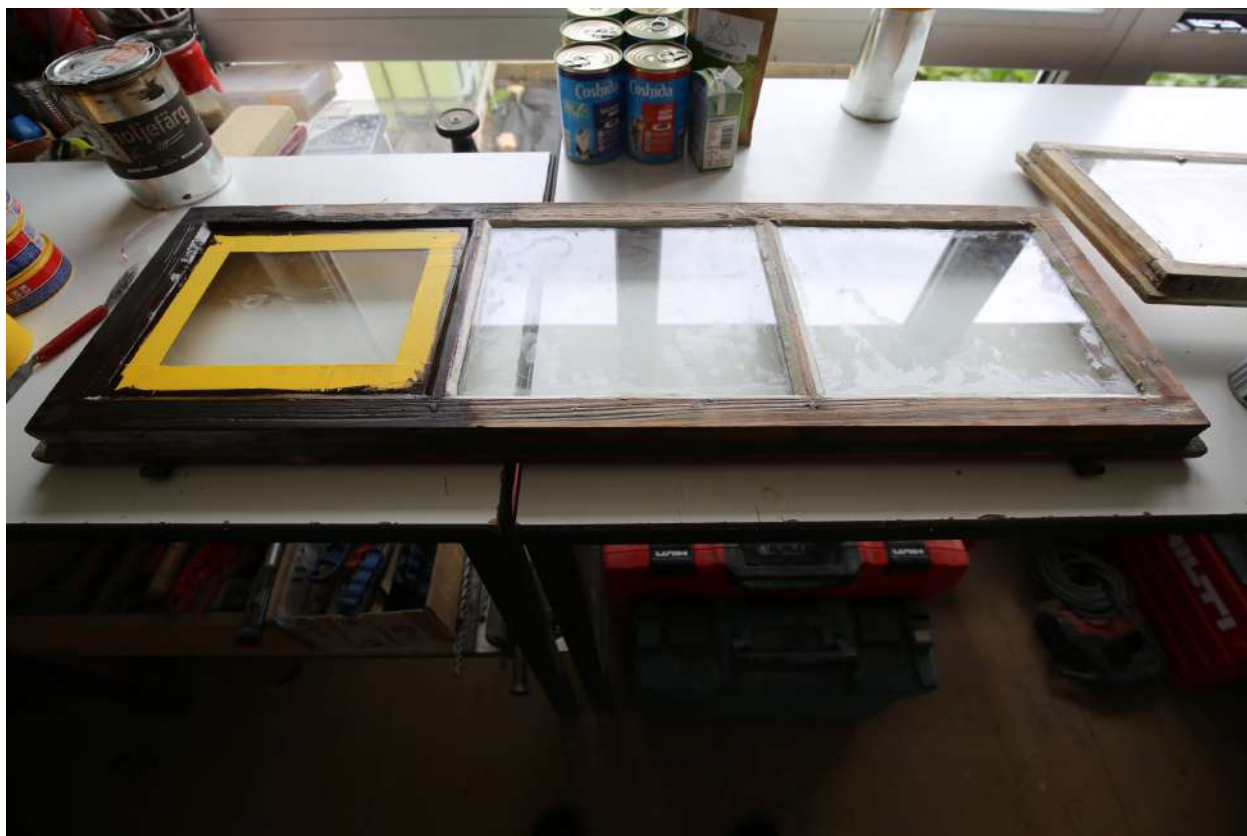
031 aplikácia nového olejového náteru na okenné krídlo

na záver bol na všetky drevené prvky aplikovaný dvojvrstvový náter ľanovou olejovou farbou, pred prvým náterom farbou bolo nutné drevo natrieť čistým za studena lisovaným ľanovým olejom. Použité boli ľanové farby švédskeho výrobcu Ottosson.

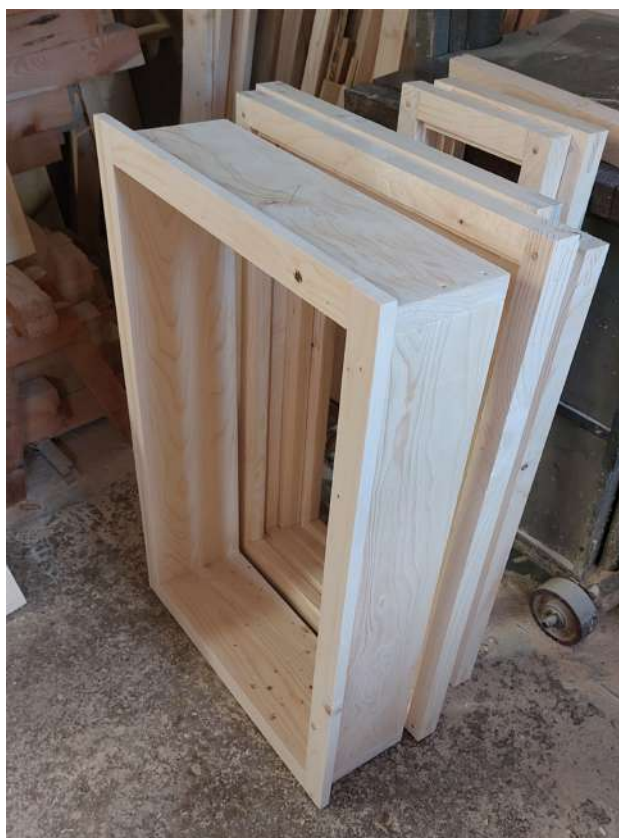
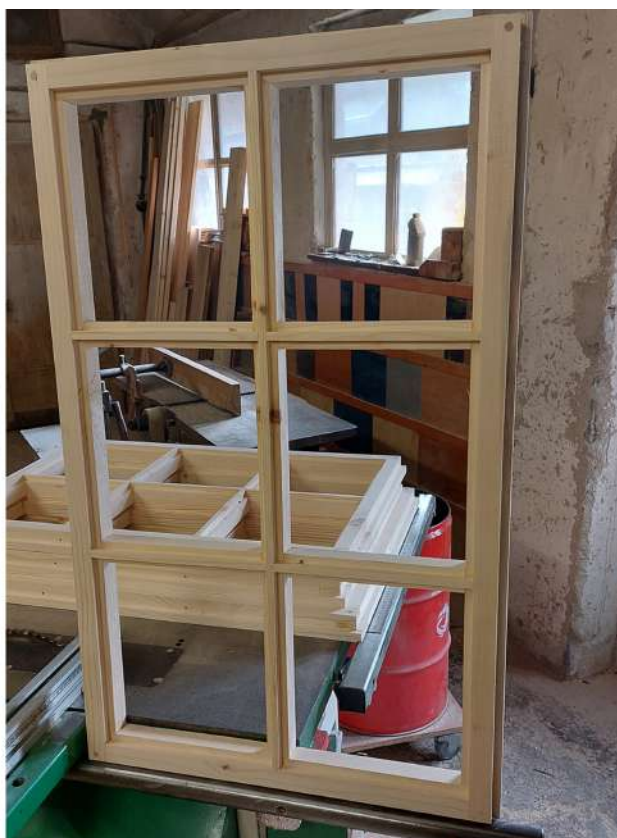
032 výroba kópii kompletných okien

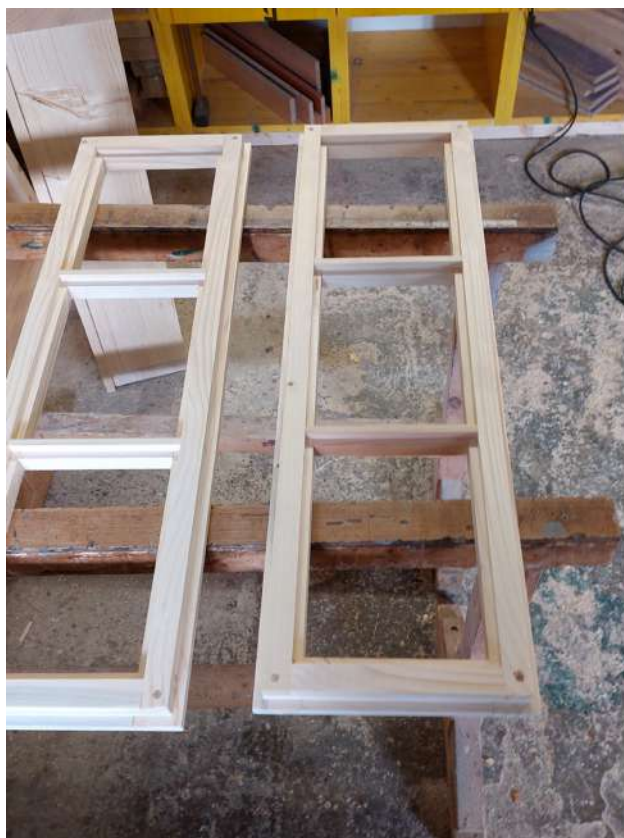
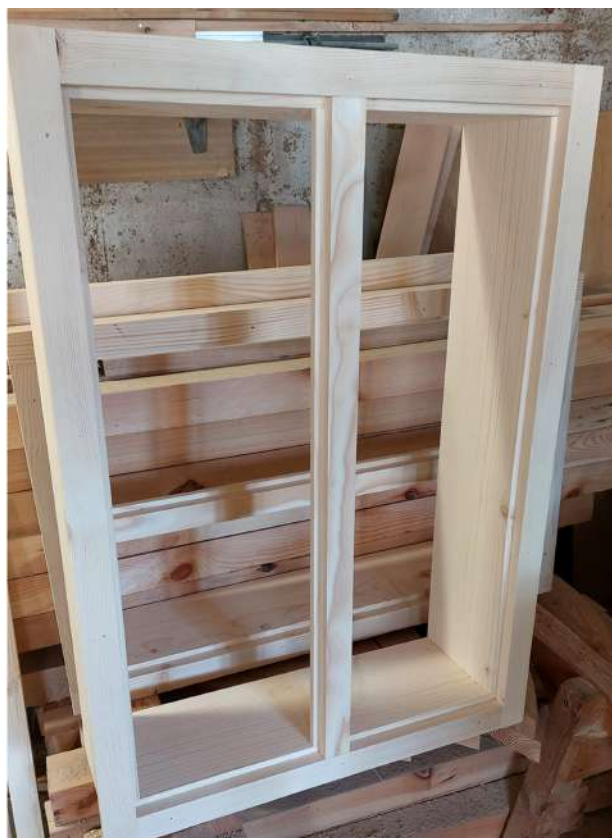
033 výroba kópii futra okna a nových okenných krídel

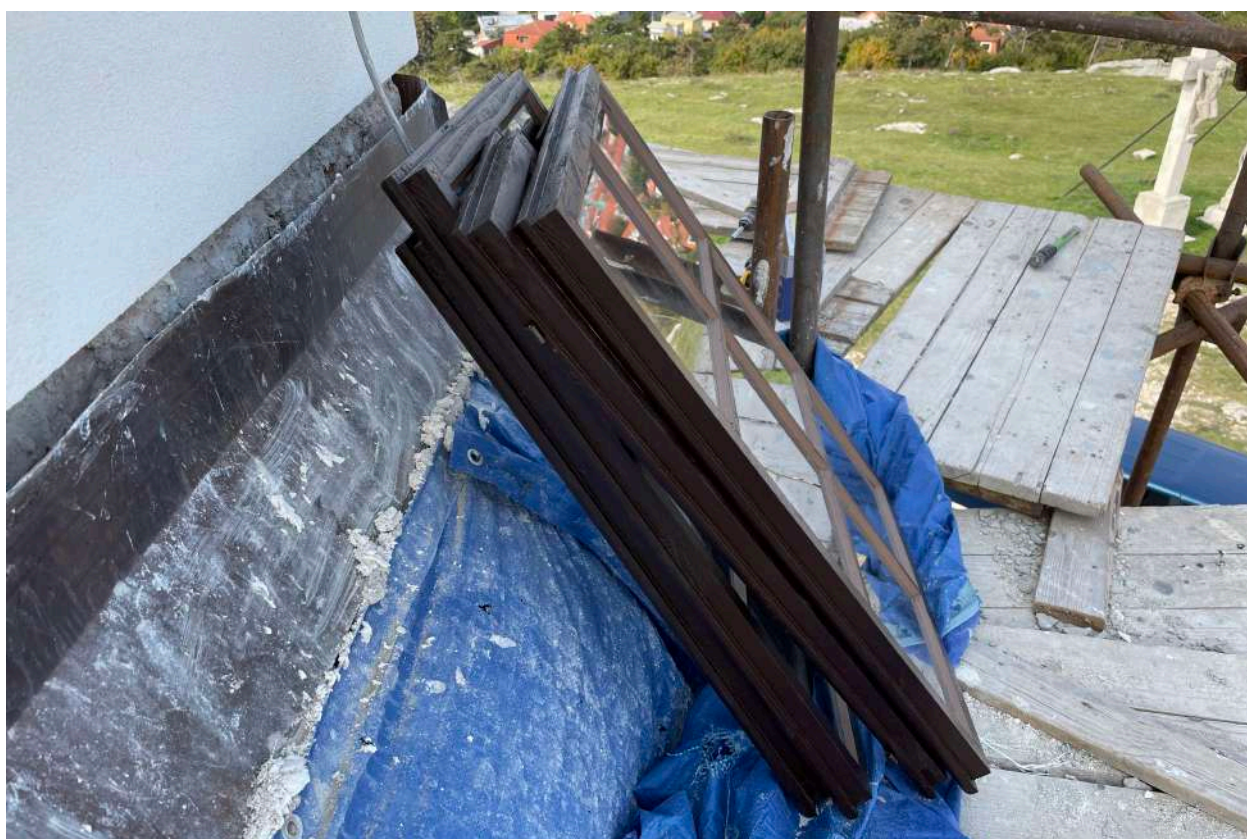
034 okná pripravení na inštaláciu na mieste

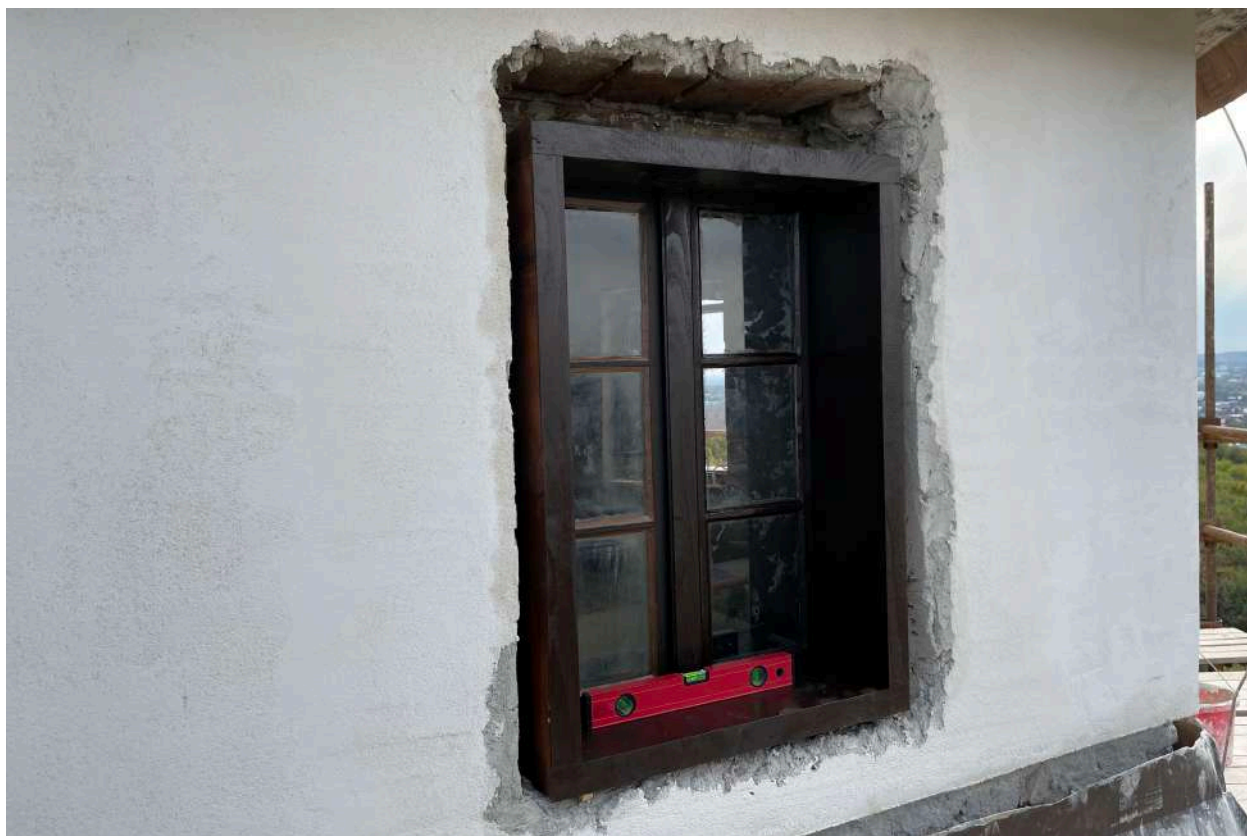
035 osádzanie kópie okna

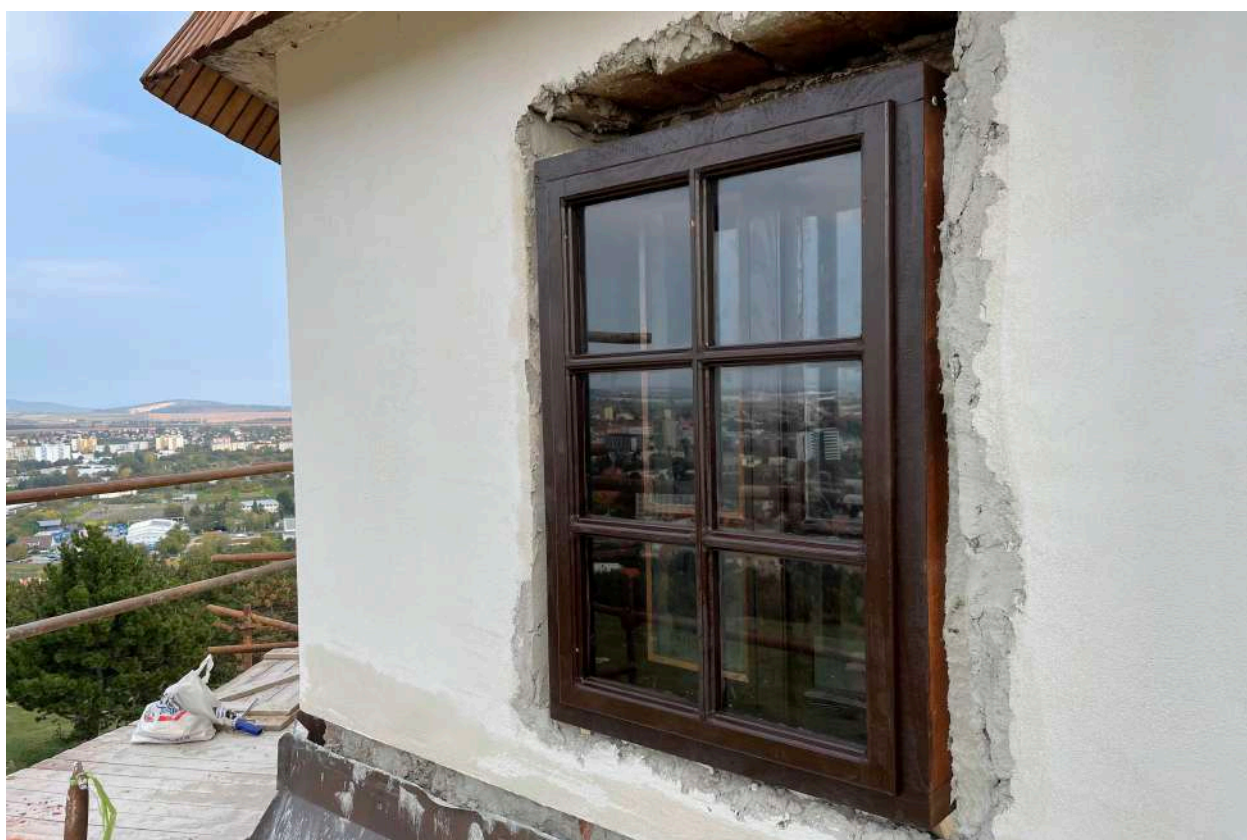
036 osádzanie kópie okna

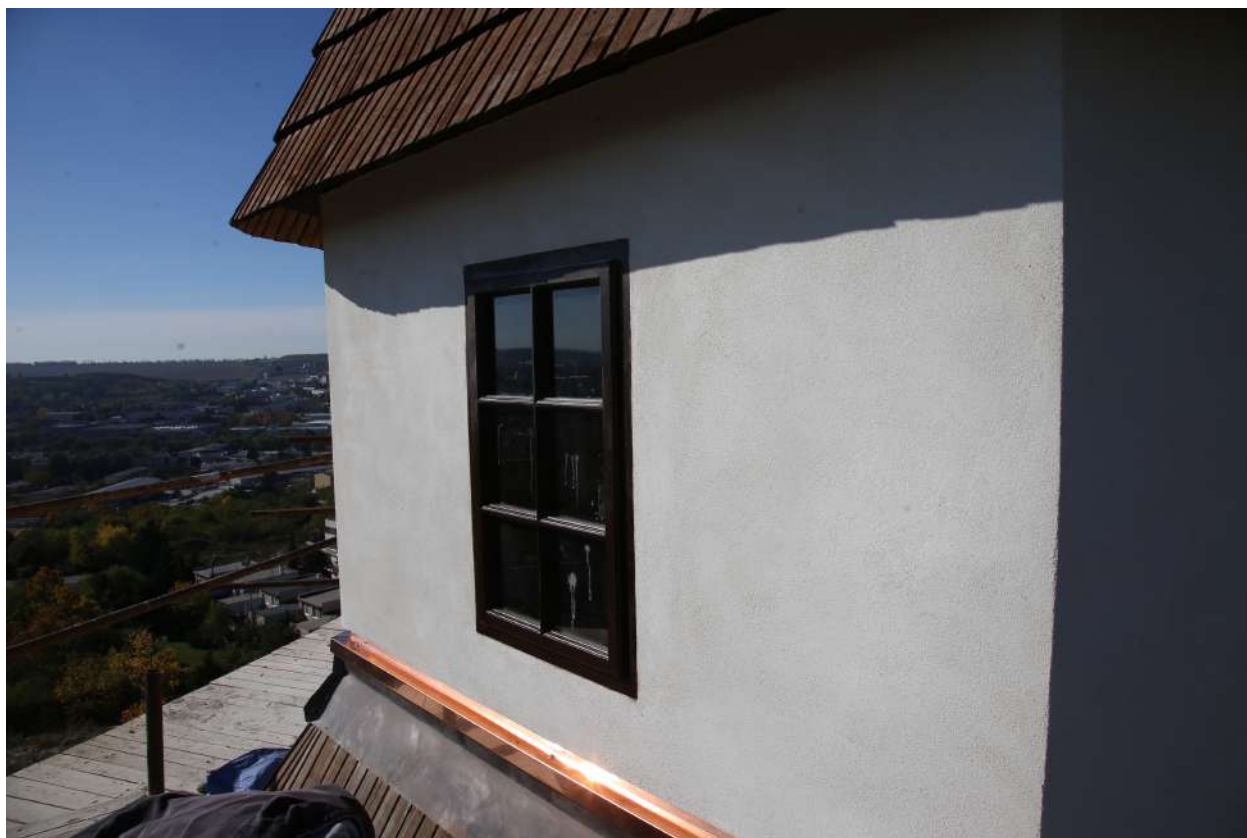
037 stav po osadení kópie okna a po dotiahnutí omietky k jeho rámu

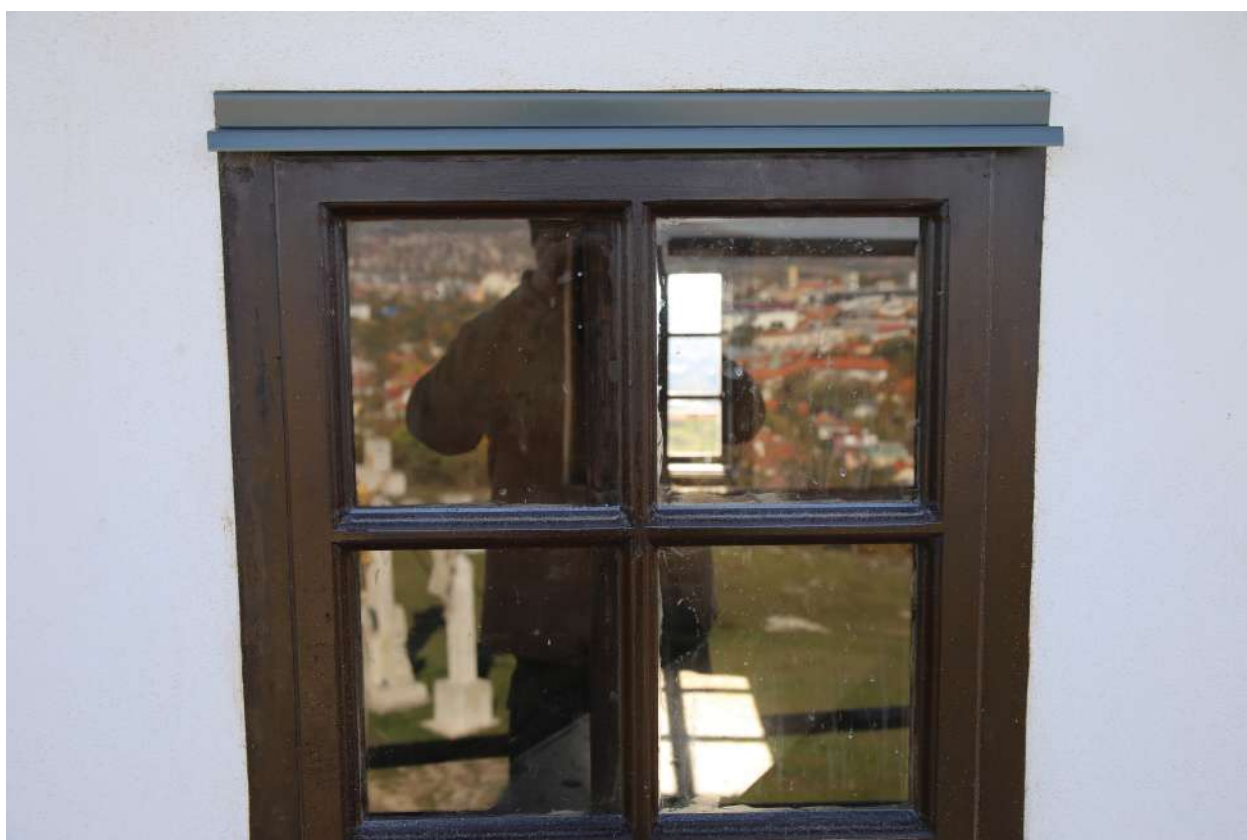
038 okno po finálnom nátery a fixácii oplechovania nad ním

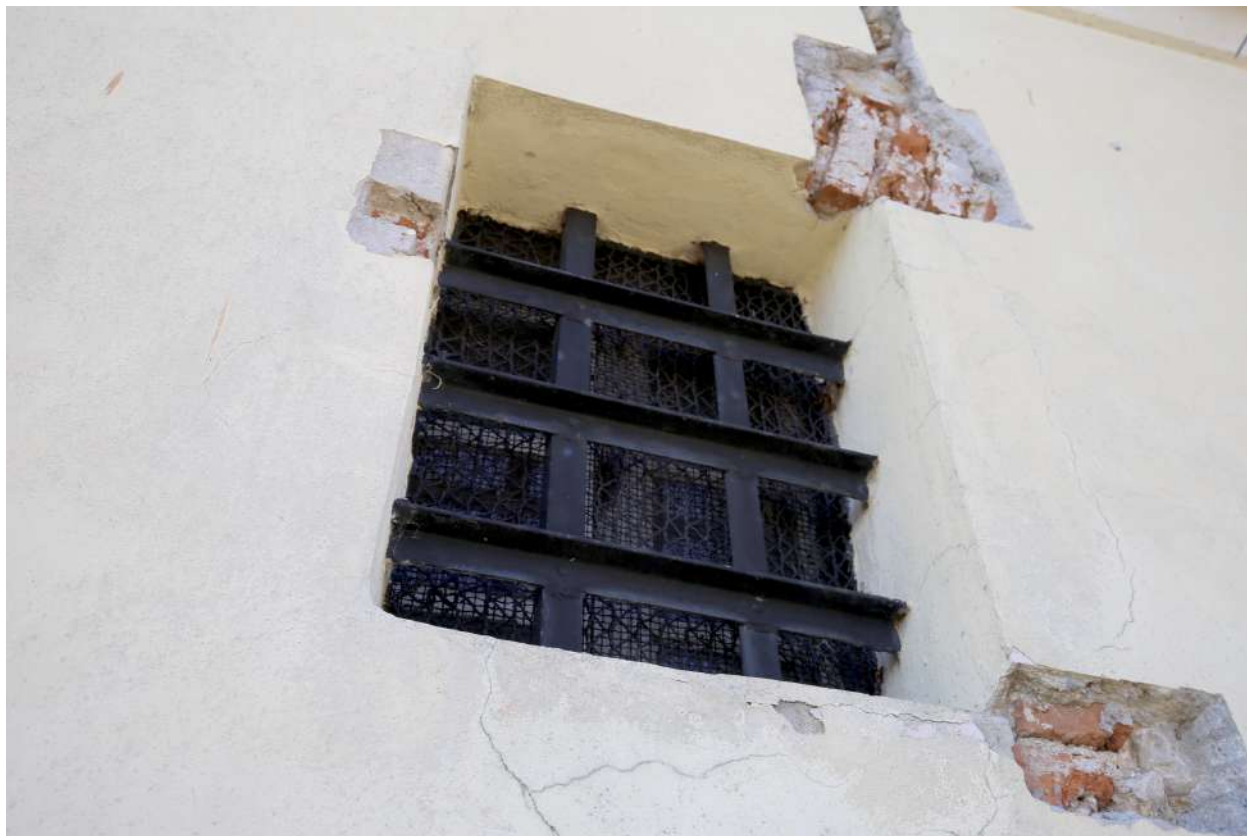
039 staršia nevhodná mreža situovaná v okne vyhotovená s nevhodných oceľových profilov v tvare L

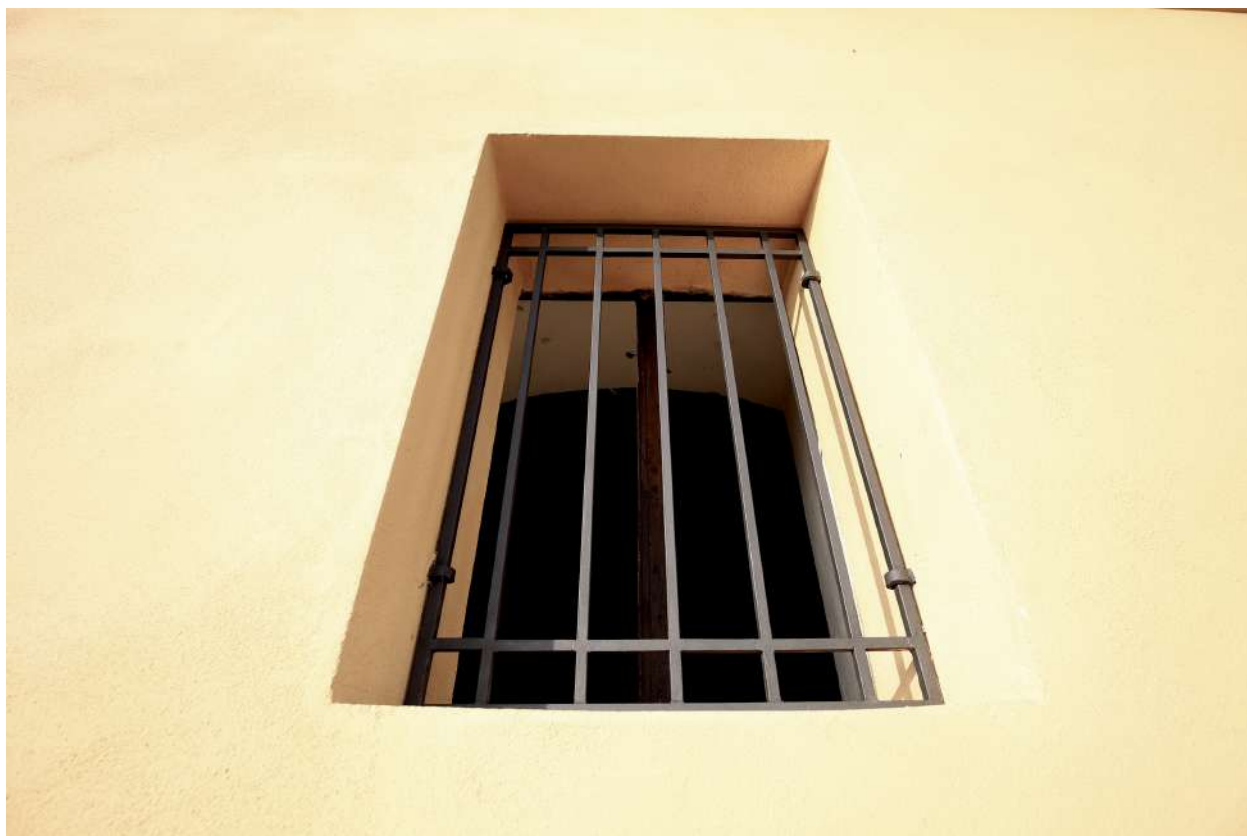
040 nová okenná mreža vyhotovená na základe návrhu odsúhlaseného KPÚ

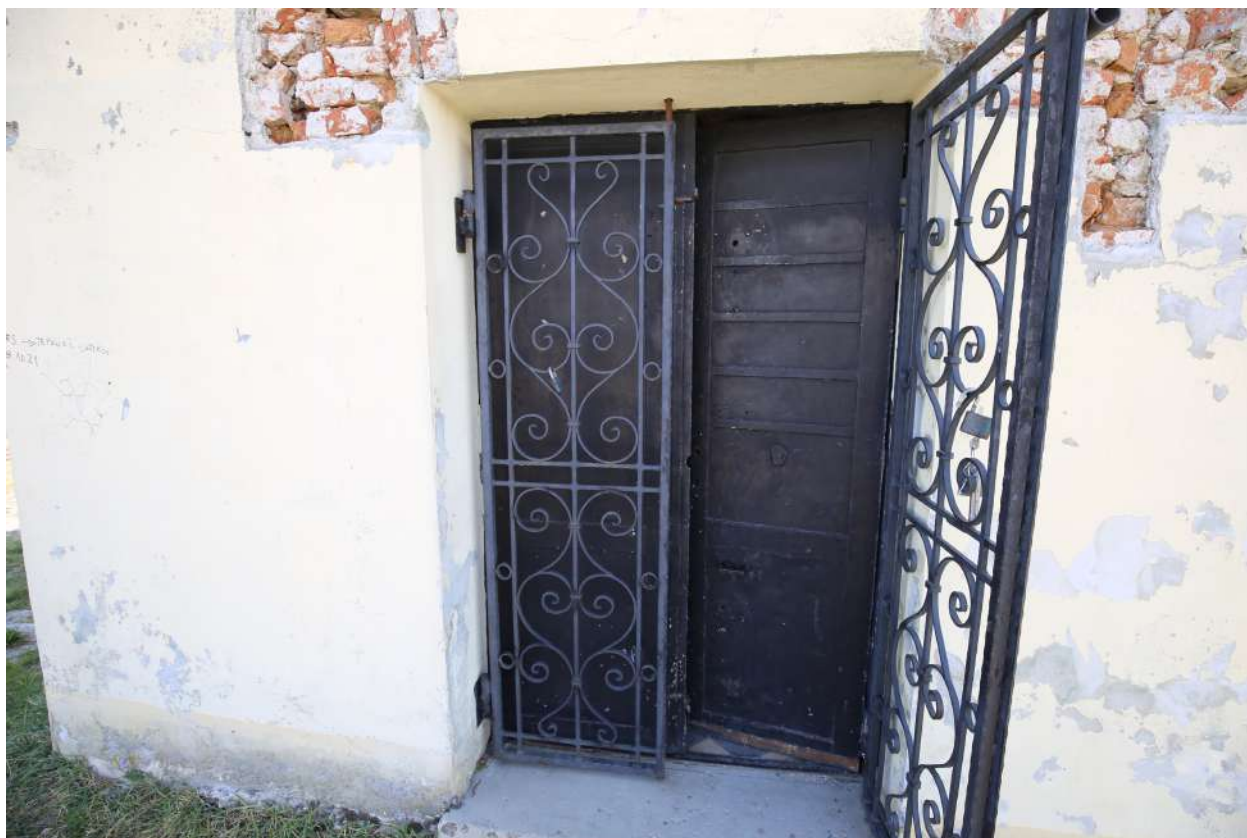
041 stav dverí a mreže pred obnovou

na základe odporúčania KPÚ boli repasované dvere, ktoré sú na kaplnke prítomné od prvej tretiny 20. storočia, rovnako aj mladšia mreža pred nimi. Dvere aj mreža boli očistené abrazívnymi metódami. Doplnené boli absentujúce časti zatváracieho systému, sfunkčnený bol zamykací systém a celé dvere boli

nanovo osadené do pôvodného rámu. Ošetrené boli náterom základnej farby a finálnym dvojvrstvom náterom v odtieni kováčskej čiernej.

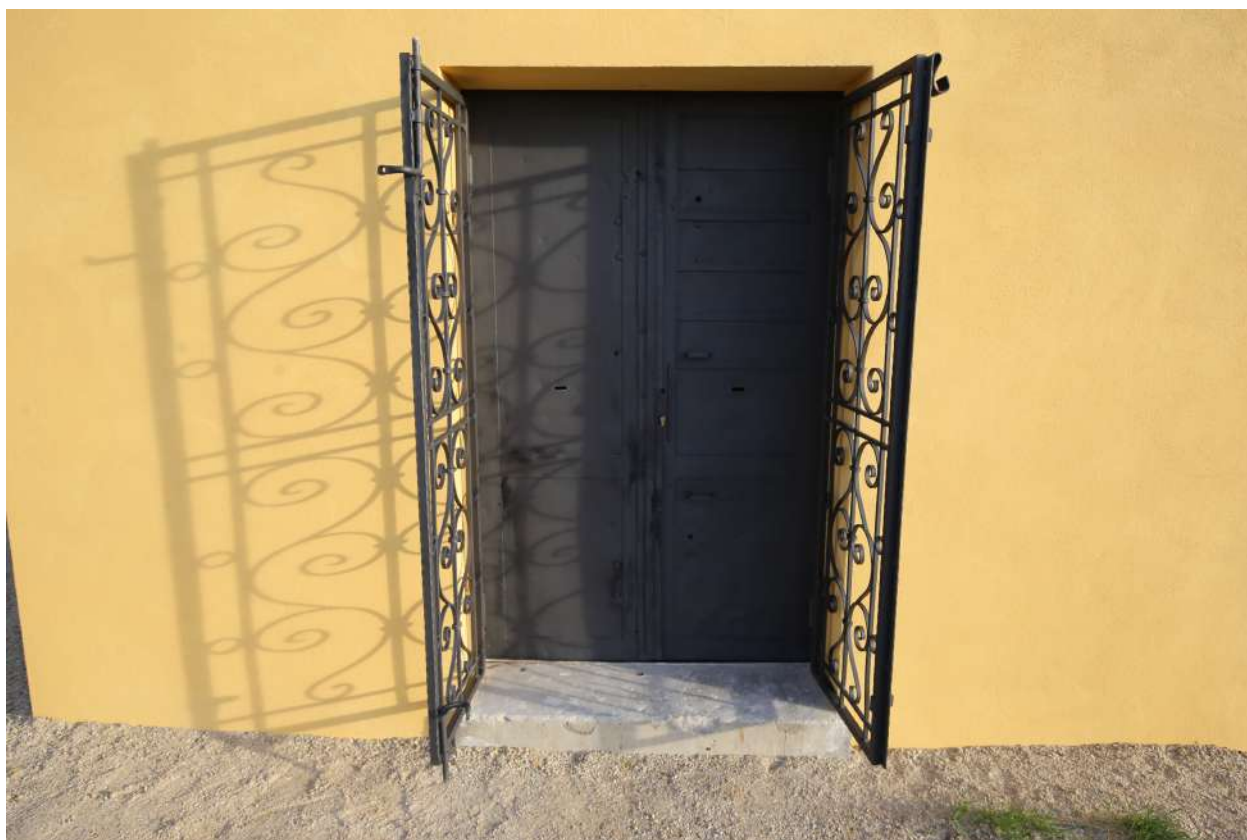
042 stav dverí a mreže po obnove
