**DOKUMENTÁCIA OBNOVY FASÁD, OKIEN A VSTUPNÝCH DVERÍ KAPLNKY BOŽIEHO  
HROBU NA VRCHOLE KALVÁRIE V NITRE**

**NITRA 2022**

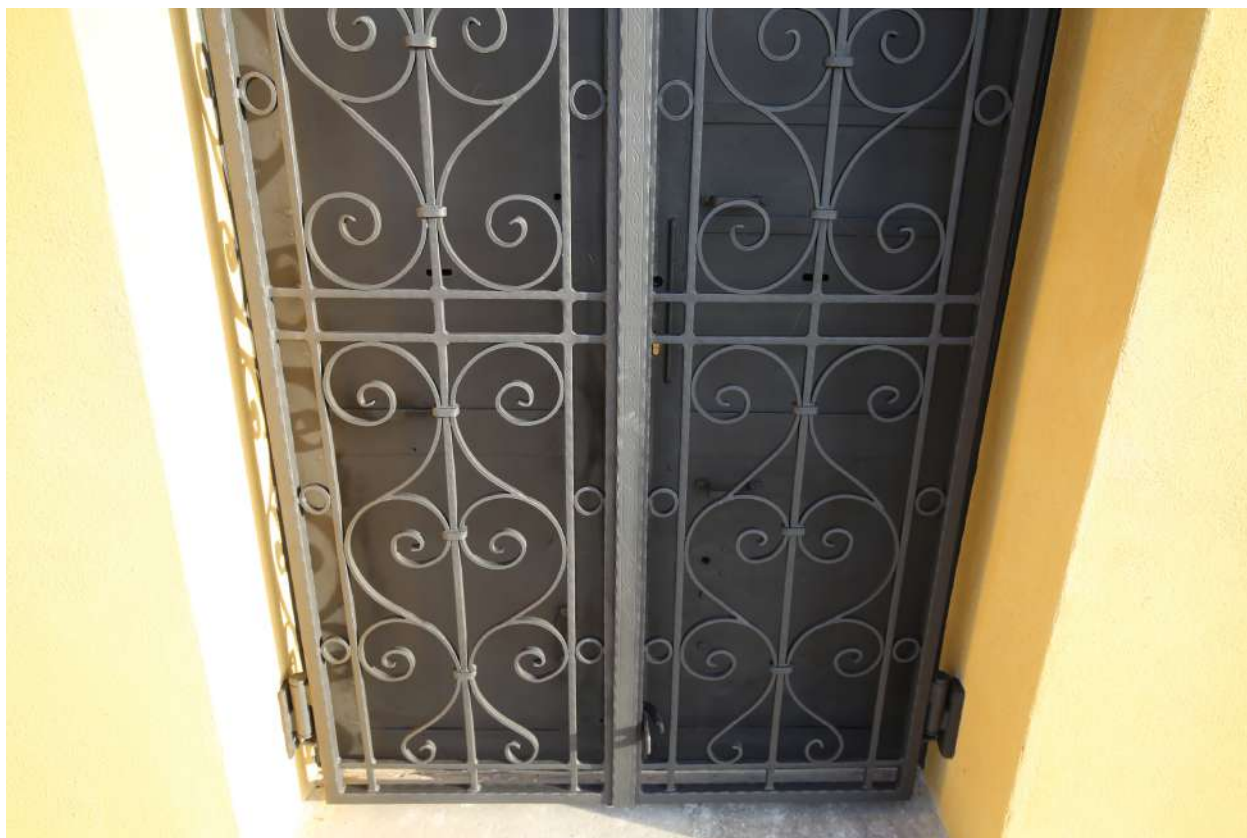
043 stav dverí a mreže po obnove, detail

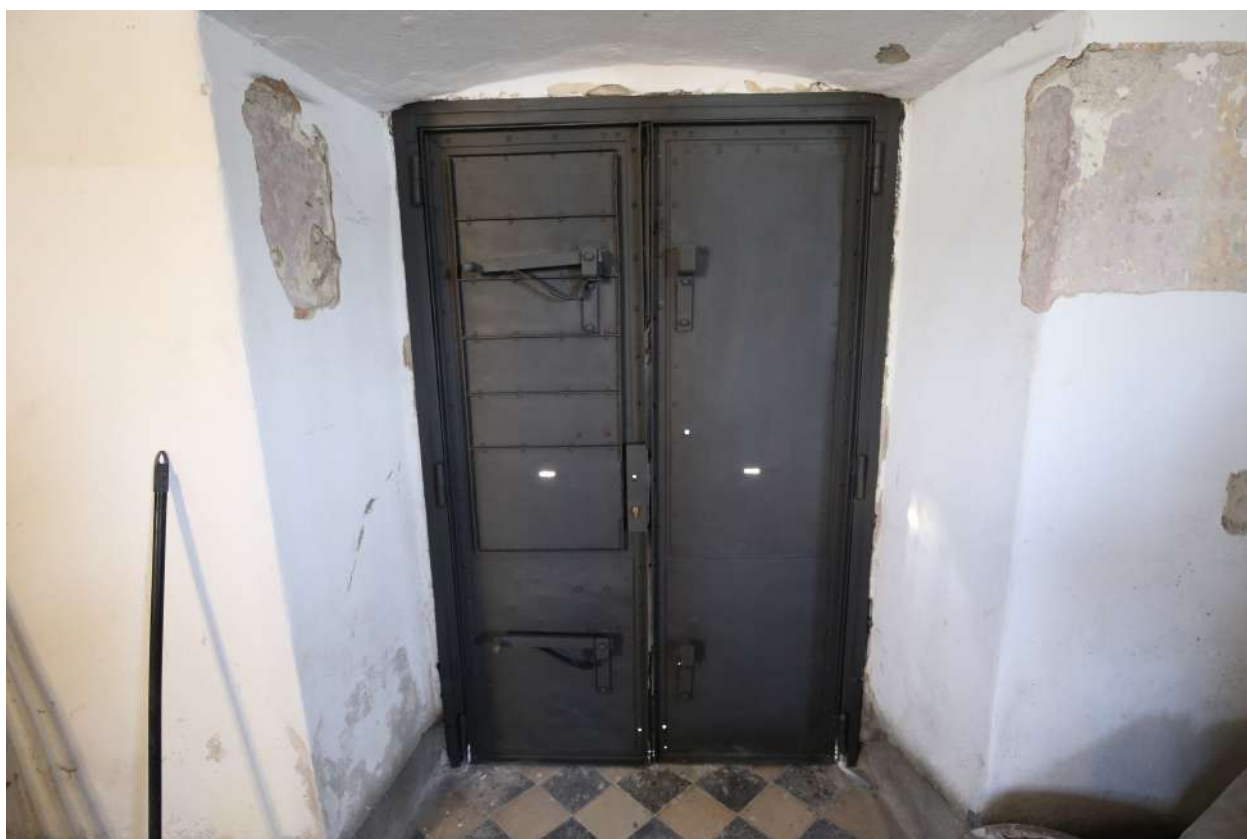
044 stav dverí a mreže po obnove z interiéru kaplnky Božieho hrobu

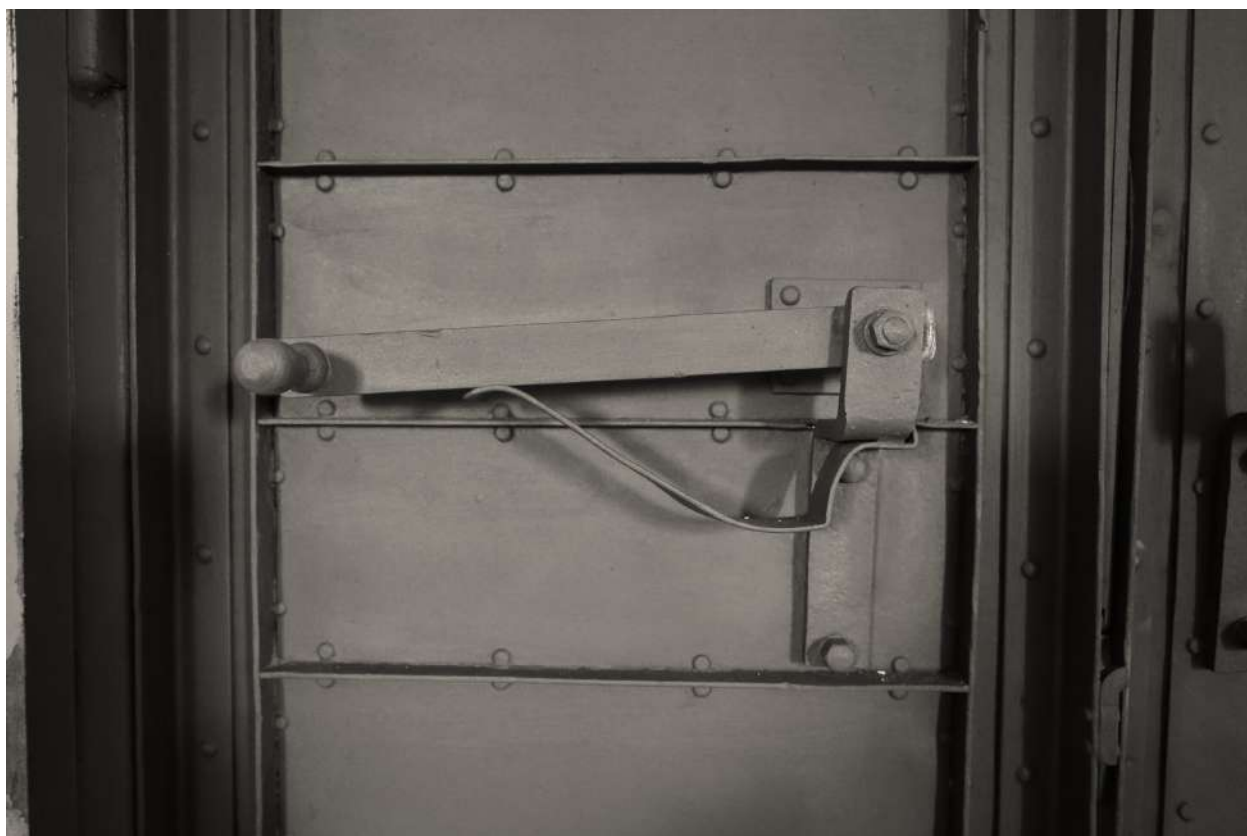
045 detail sfunkčneného zatváracieho mechanizmu
